FORMULARZ INTERPELACJI / ZAPYTANIA
Radnej / Radnego Miasta i Gminy Wysoka
VIII Kadencja Rady Miasta i Gminy Wysoka 2018 – 2023

Wyegzekwowania przez Gminę zobowiązań wynikających z zawartej umowy nr 70/2016 z dnia 29 grudnia 2016r. i Aneksu – nr 1/2019 z dnia 29.03.2019r. od Wykonawcy robót (czynności usługi) dla zadania pn: „Świadczenie usług rekultywacyjnych i wykonanie dokumentacji” dla składowiska odpadów zlokalizowanego na działce nr 1074/1 w Wysokiej Wielkiej (Góry Wysockie)”.

TREŚĆ INTERPELACJI*/ZAPYTANIA* (krótkie przedstawienie stanu faktycznego)

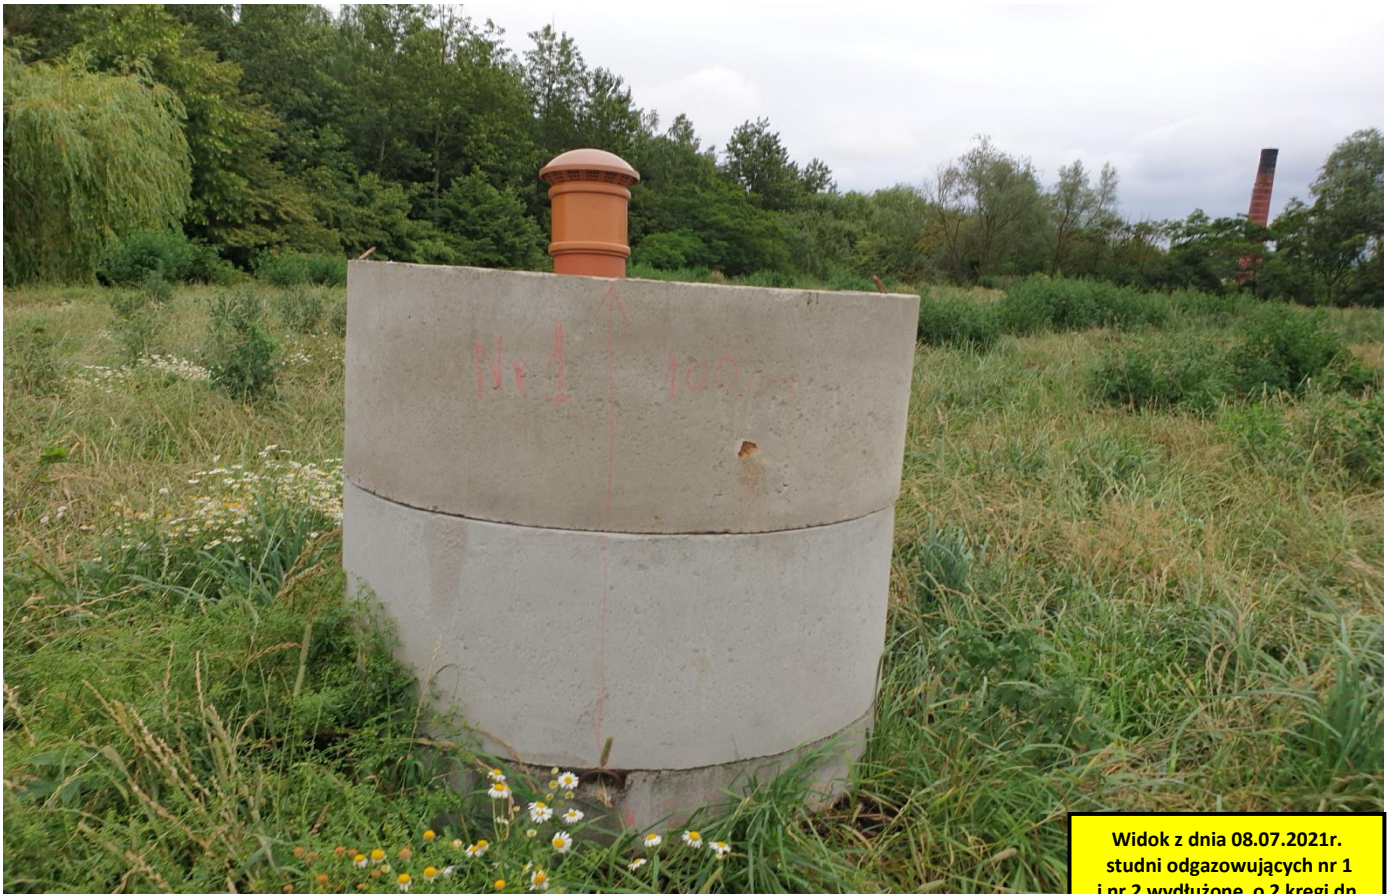
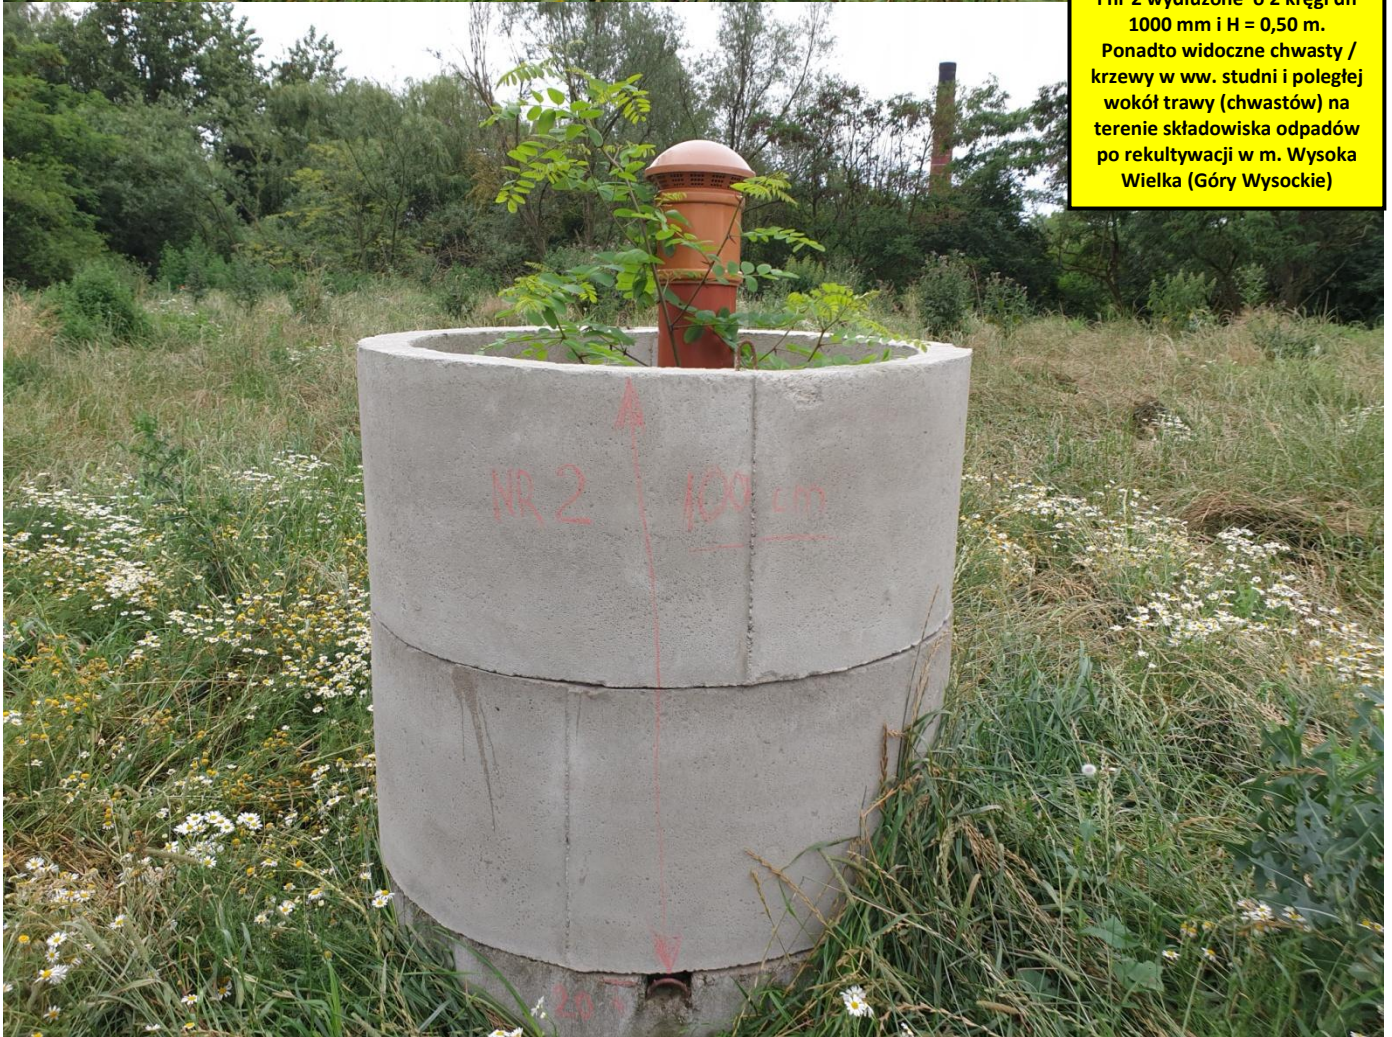
Zdjęcia nr 1 i nr 2 z dnia 08.07.2021r. - Widok studni odgazowujących nr 1 i nr 2

- a) **nie podwyższono** istniejących 2 szt. studzienek odgazowujących na **2,0 m** ponad **ostatnią** warstwą rekultywacyjną do wymaganej wysokości, gdyż obecna poodbiorowa wysokość wynosi **ca. 1,30 m** ponad **ostatnią** warstwą rekultywacyjną (**uzupełniono po dwa kręgi h= 0,50 m**), o ile nie wynika z innych ustaleń.
- b) studnie **nie zostały zabezpieczone** przed warunkami atmosferycznymi za pomocą **metalowego daszku** umożliwiającego również pobór prób gazu do analiz laboratoryjnych,
- c) studnie nie w pełni zostały zgodnie z warunkami **wypełnione żwirem, po części wyrastają „krzaki – zielsko”**.

Widok z dnia 08.07.2021r.
studni odgazowujących nr 1
i nr 2 wydłużone o 2 kręgi dn
1000 mm i H = 0,50 m.
Ponadto widoczne chwasty /
krzewy w ww. studni i poległej
wokół trawy (chwastów) na
terenie składowiska odpadów
po rekultywacji w m. Wysoka
Wielka (Góry Wysockie)

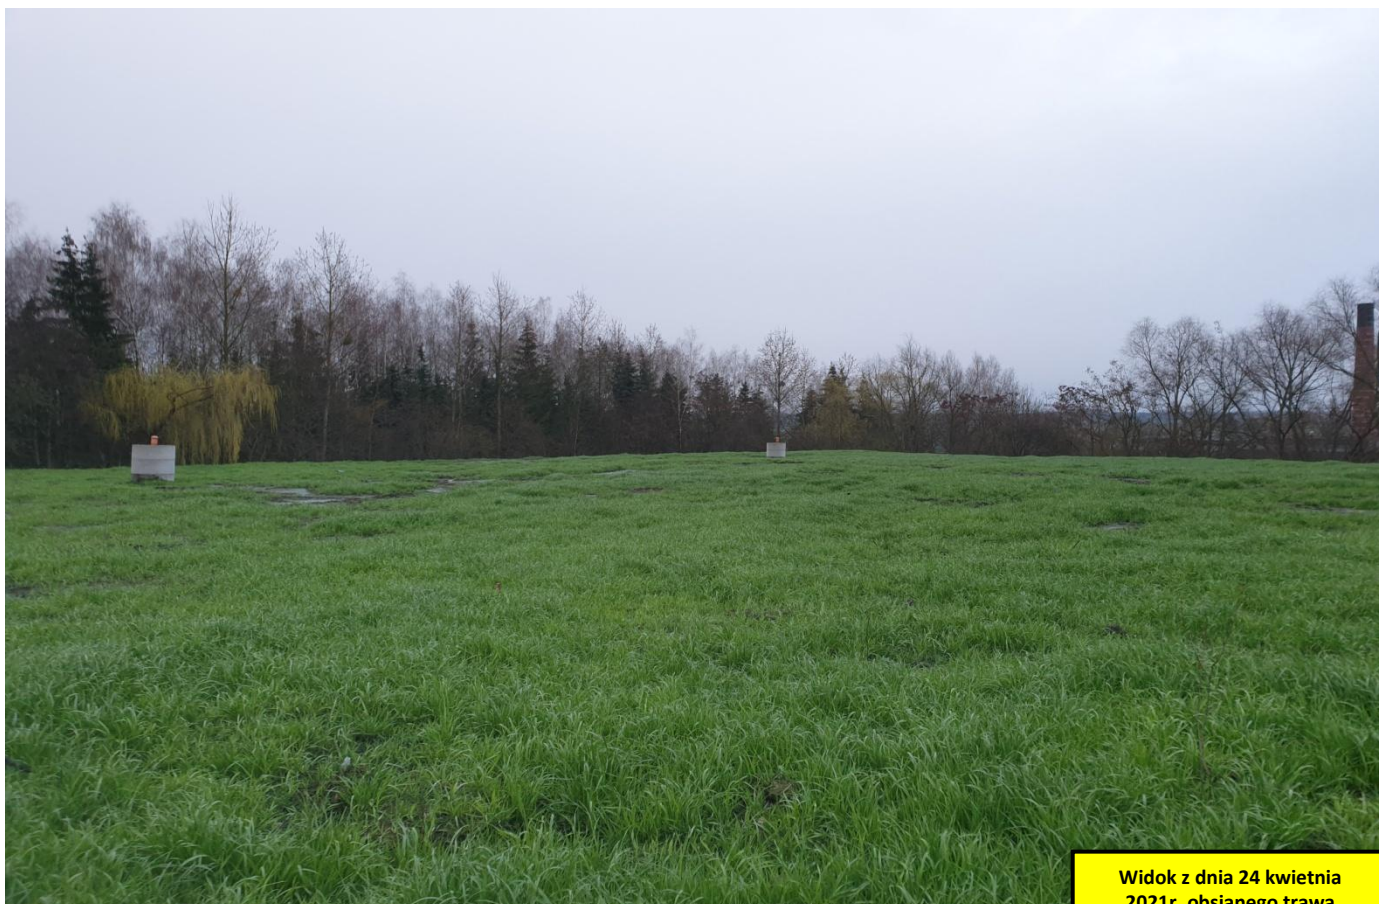
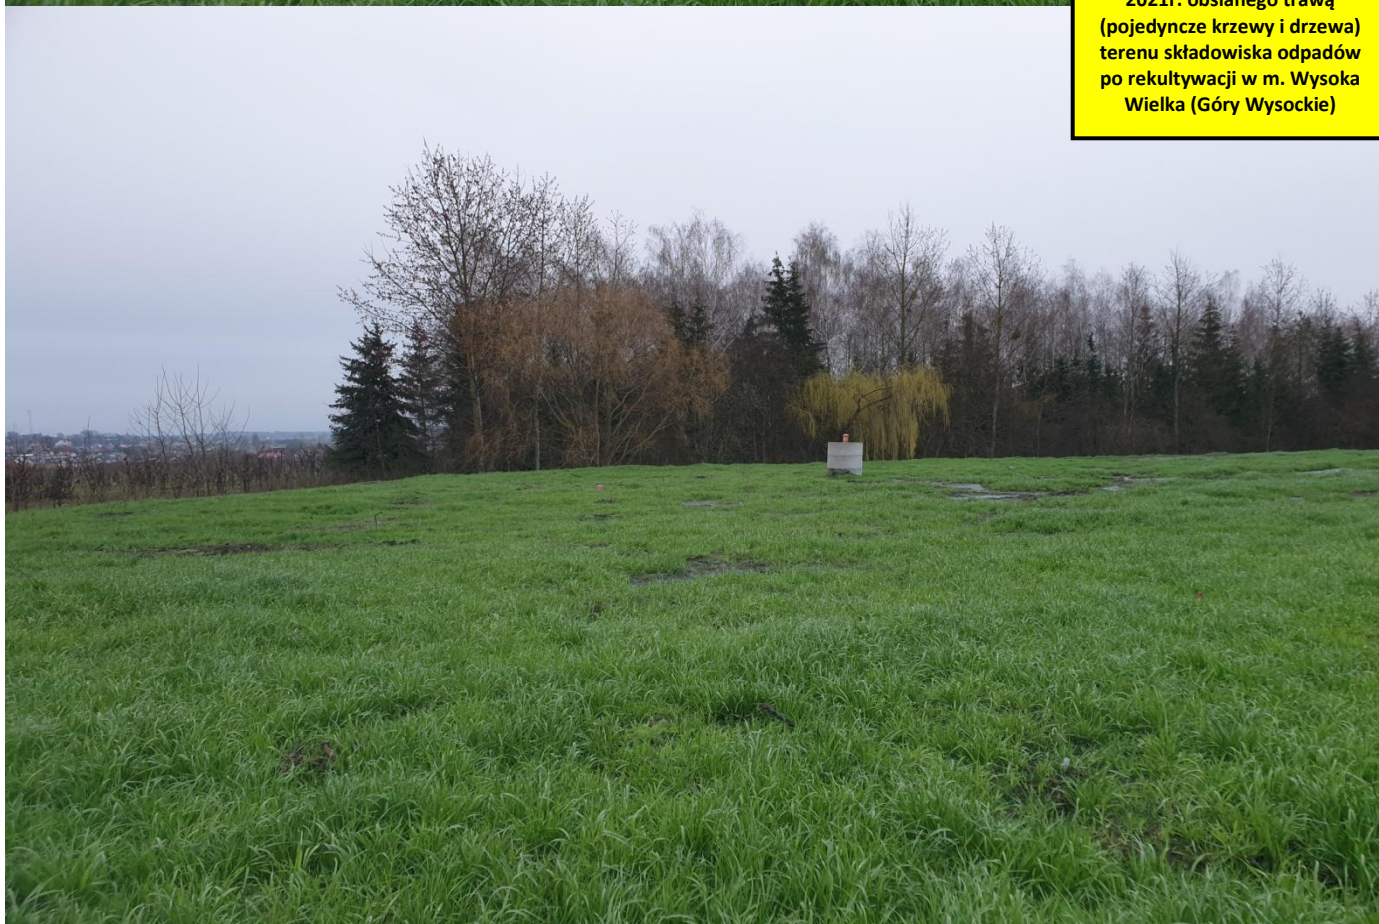
- a) nie wykonano zgodnie z ww. wymaganiami nasadzeń drzew i krzewów jak też w wymaganym pełnym zakresie, tj. cyt.: „na powierzchni całego zrehabilitowanego terenu w ilości łącznej 630 szt. w rozstawie 3,0 x 3,0 m, z czego 300 szt., stanowią drzewa a 350 szt. krzewy. Drzewa należy sadzić głównie w środkowej części kwatery, rzadziej na częściach zewnętrznych, tu przeważać powinny krzewy. Nie przewiduje się nasadzeń na skarpach rekultywowanej kwatery.
Podobnie u podnóża skarp nie posadzono krzewów oraz drzew, których zadaniem miałyby być przechwytywanie spływających ze skarp wód opadowych oraz wkomponowanie składowiska w otaczający teren - zgodnie z opisem projektu strona 29 / 30 pkt. B.”

Widok z dnia 24 kwietnia
2021r. obsianego trawą
(pojedyncze krzewy i drzewa)
terenu składowiska odpadów
po rekultywacji w m. Wysoka
Wielka (Góry Wysockie)

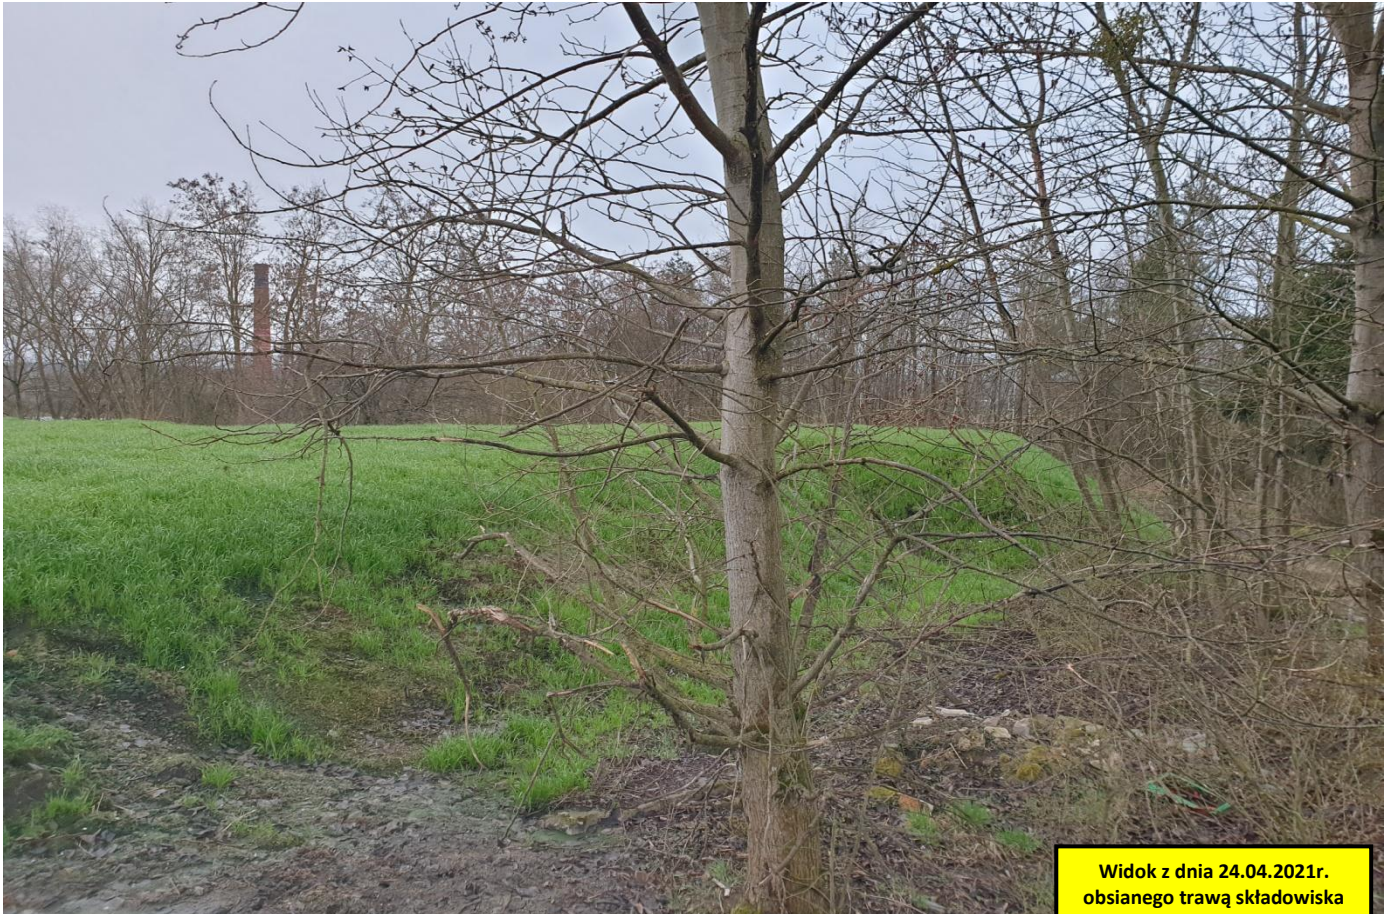
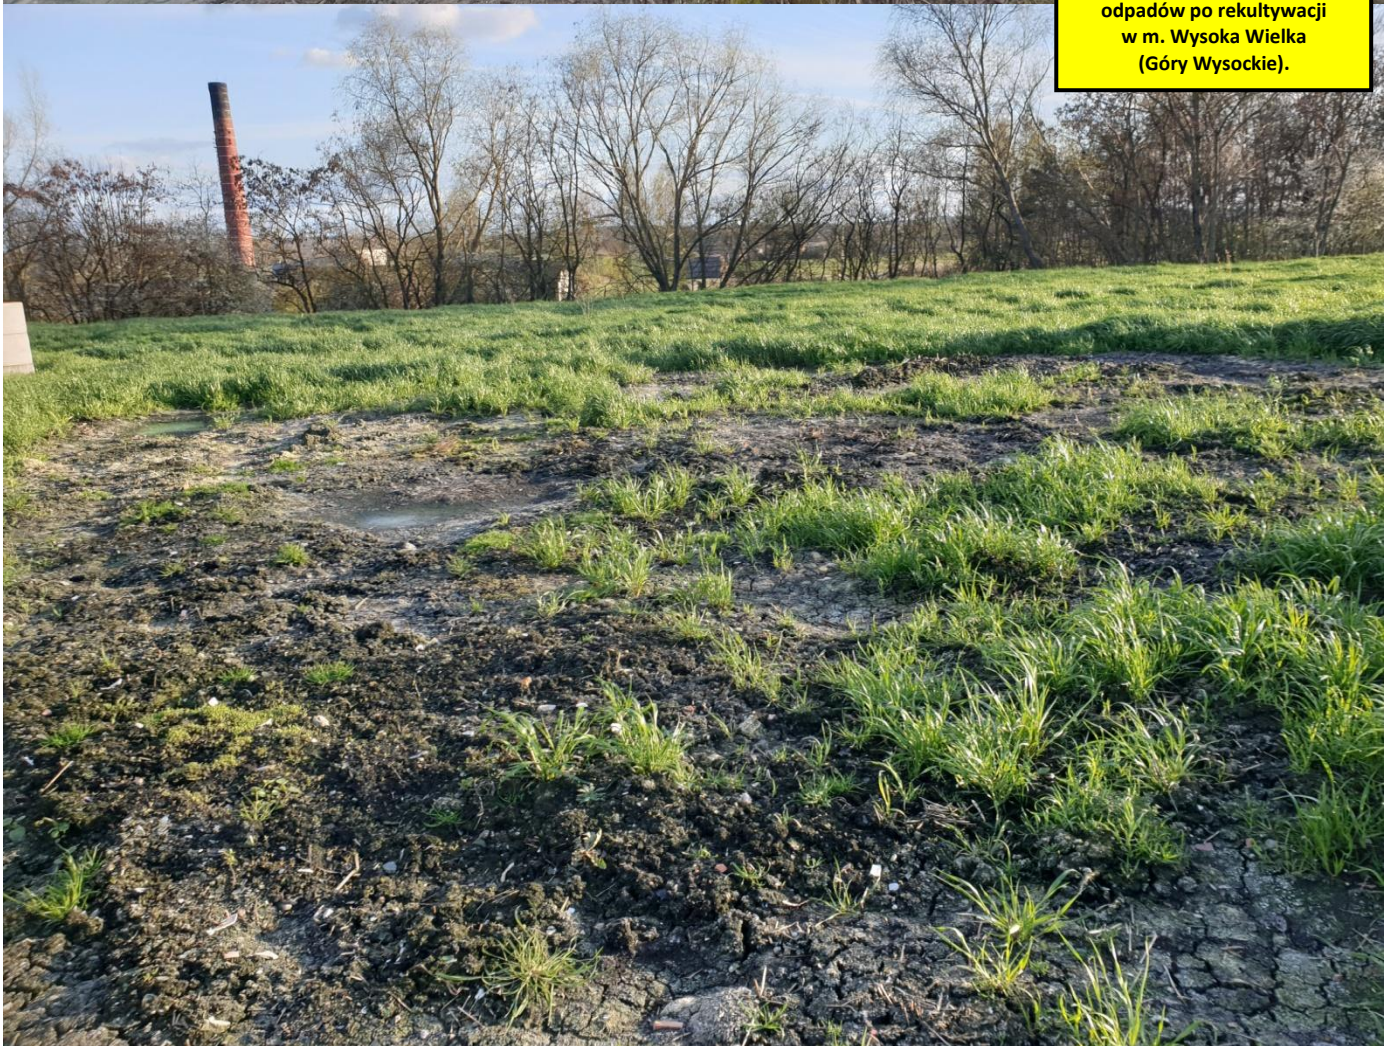
Widok z dnia 24.04.2021r.
obsianego trawą składowiska
odpadów po rekultywacji
w m. Wysoka Wielka
(Góry Wysockie).

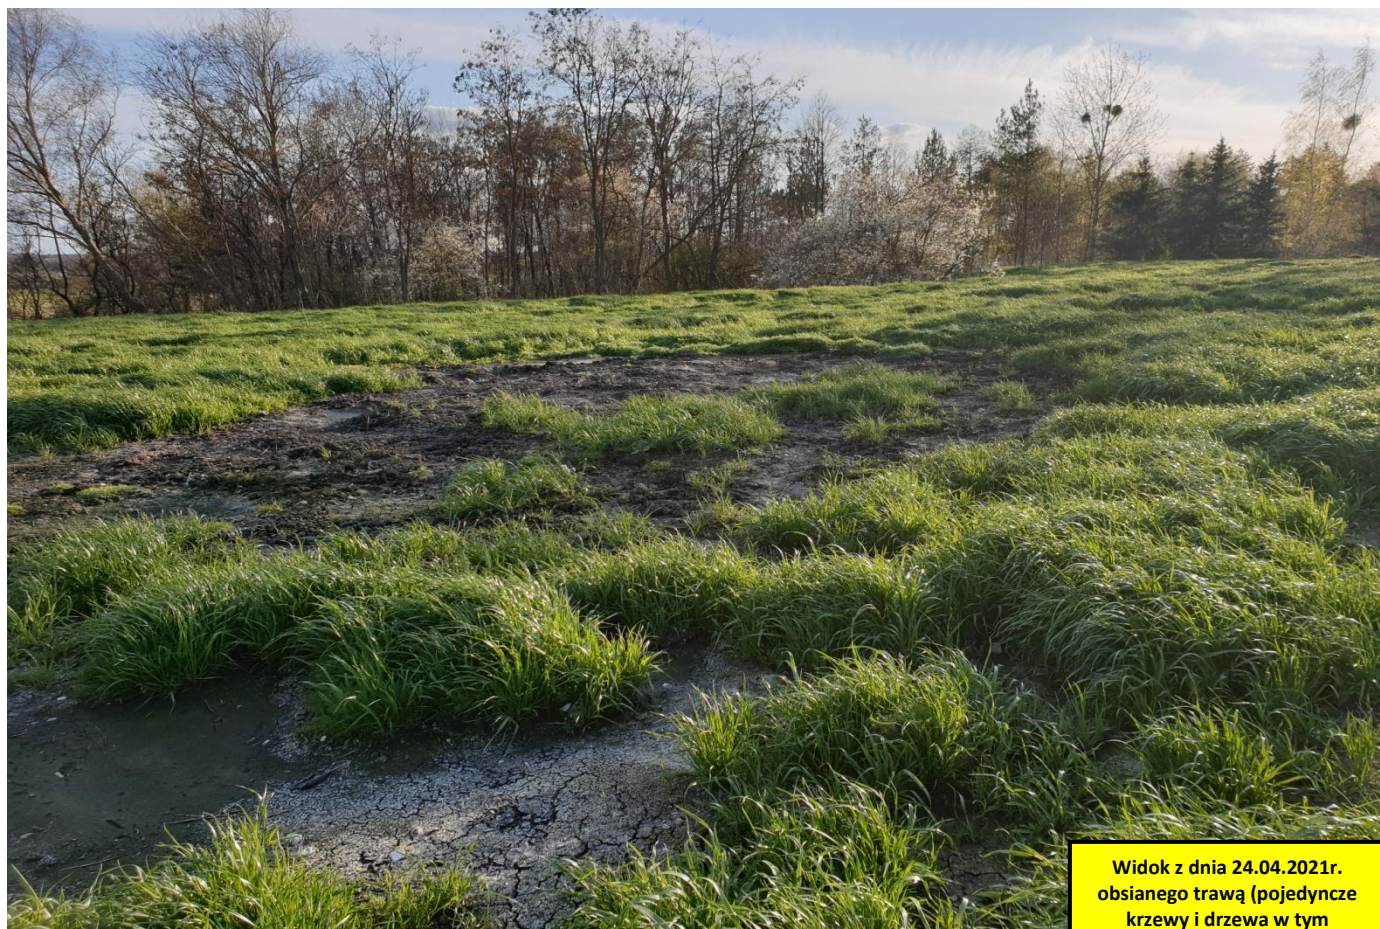
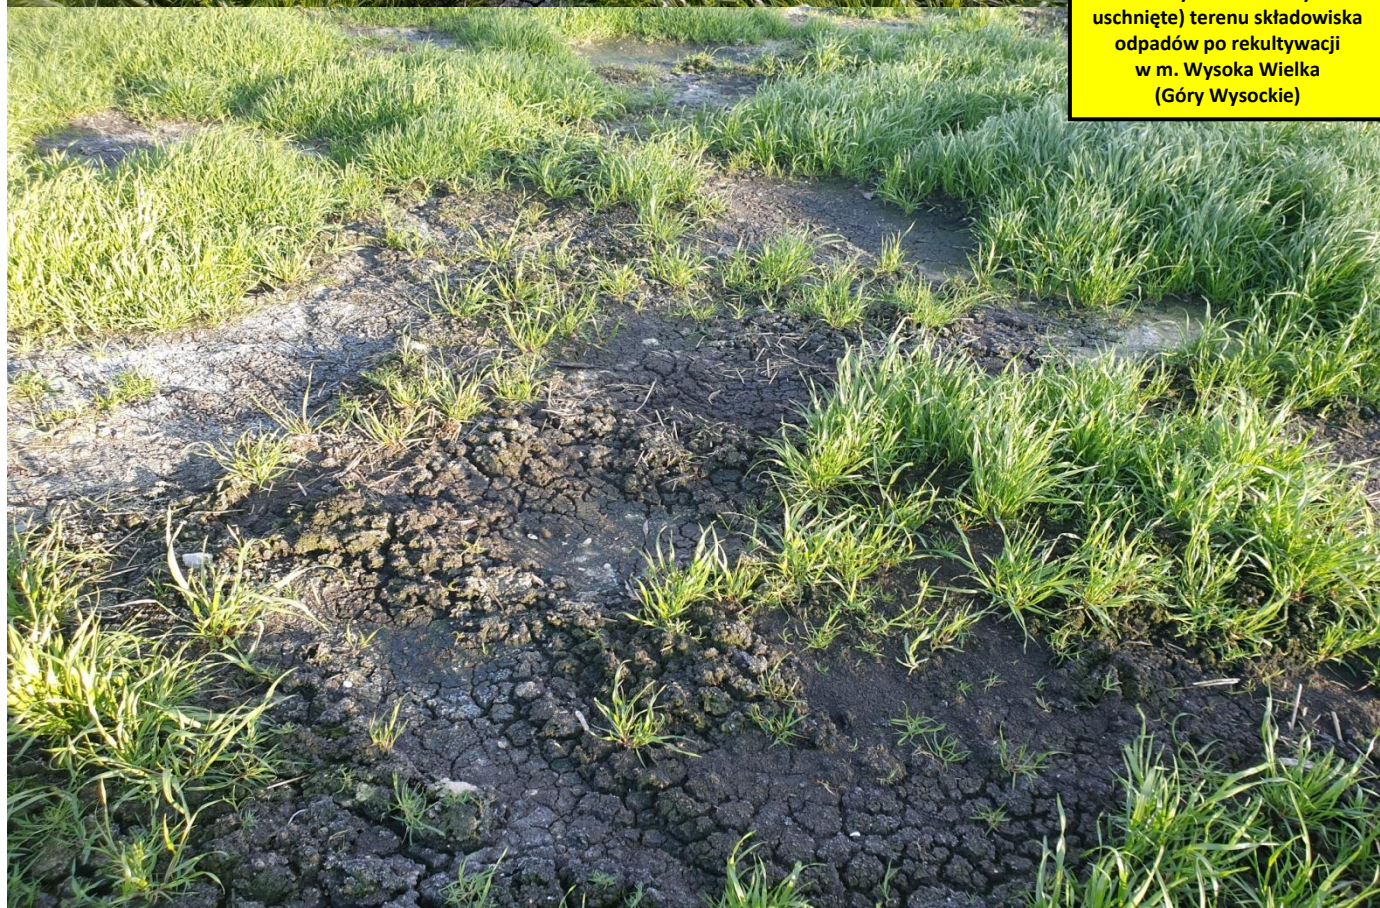
Widok z dnia 24.04.2021r.
obsianego trawą (pojedyncze
krzewy i drzewa w tym
uschnięte) terenu składowiska
odpadów po rekultywacji
w m. Wysoka Wielka
(Góry Wysockie)

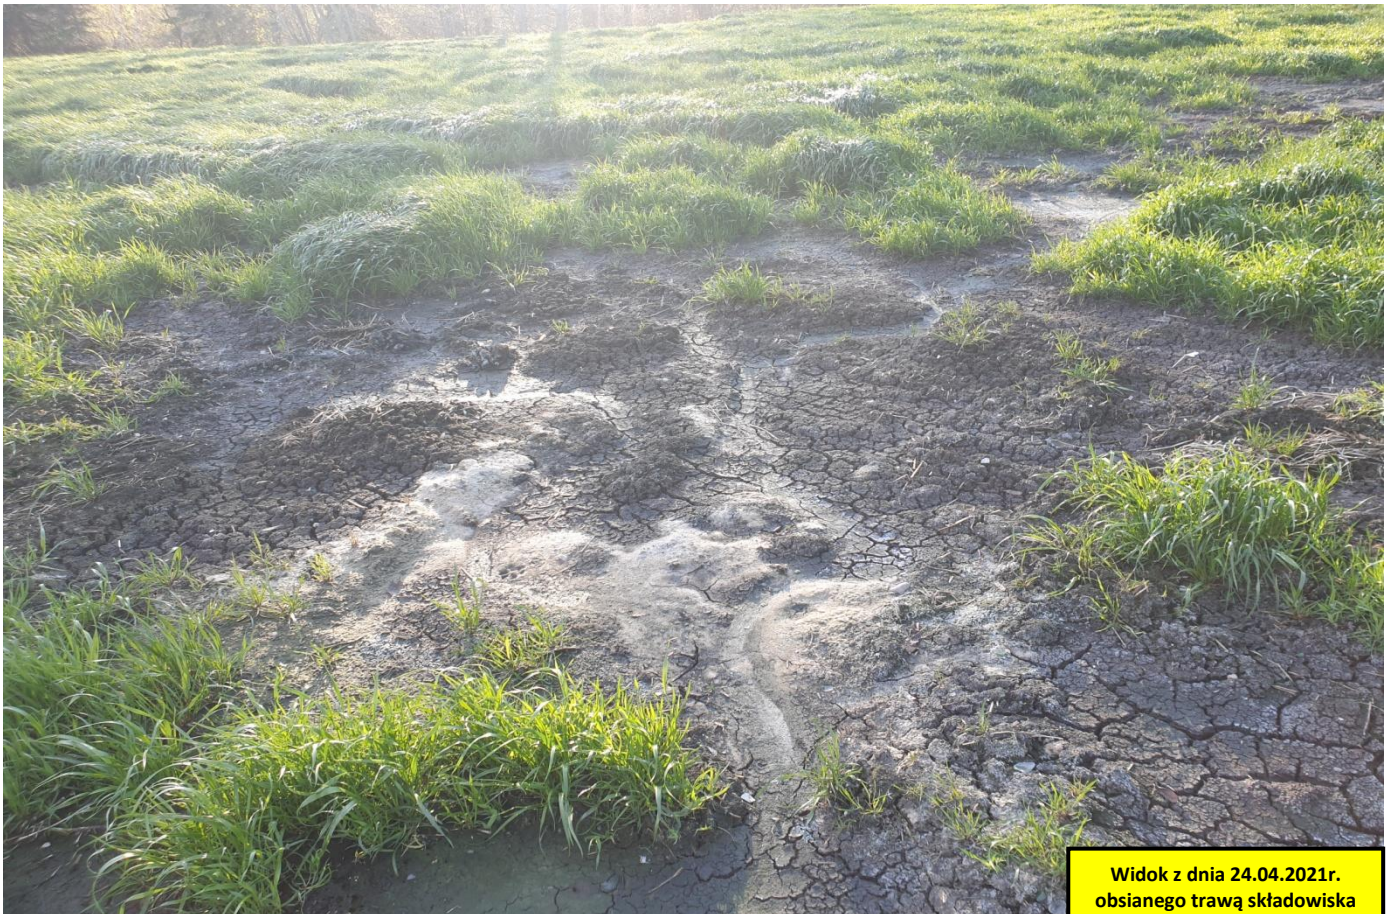
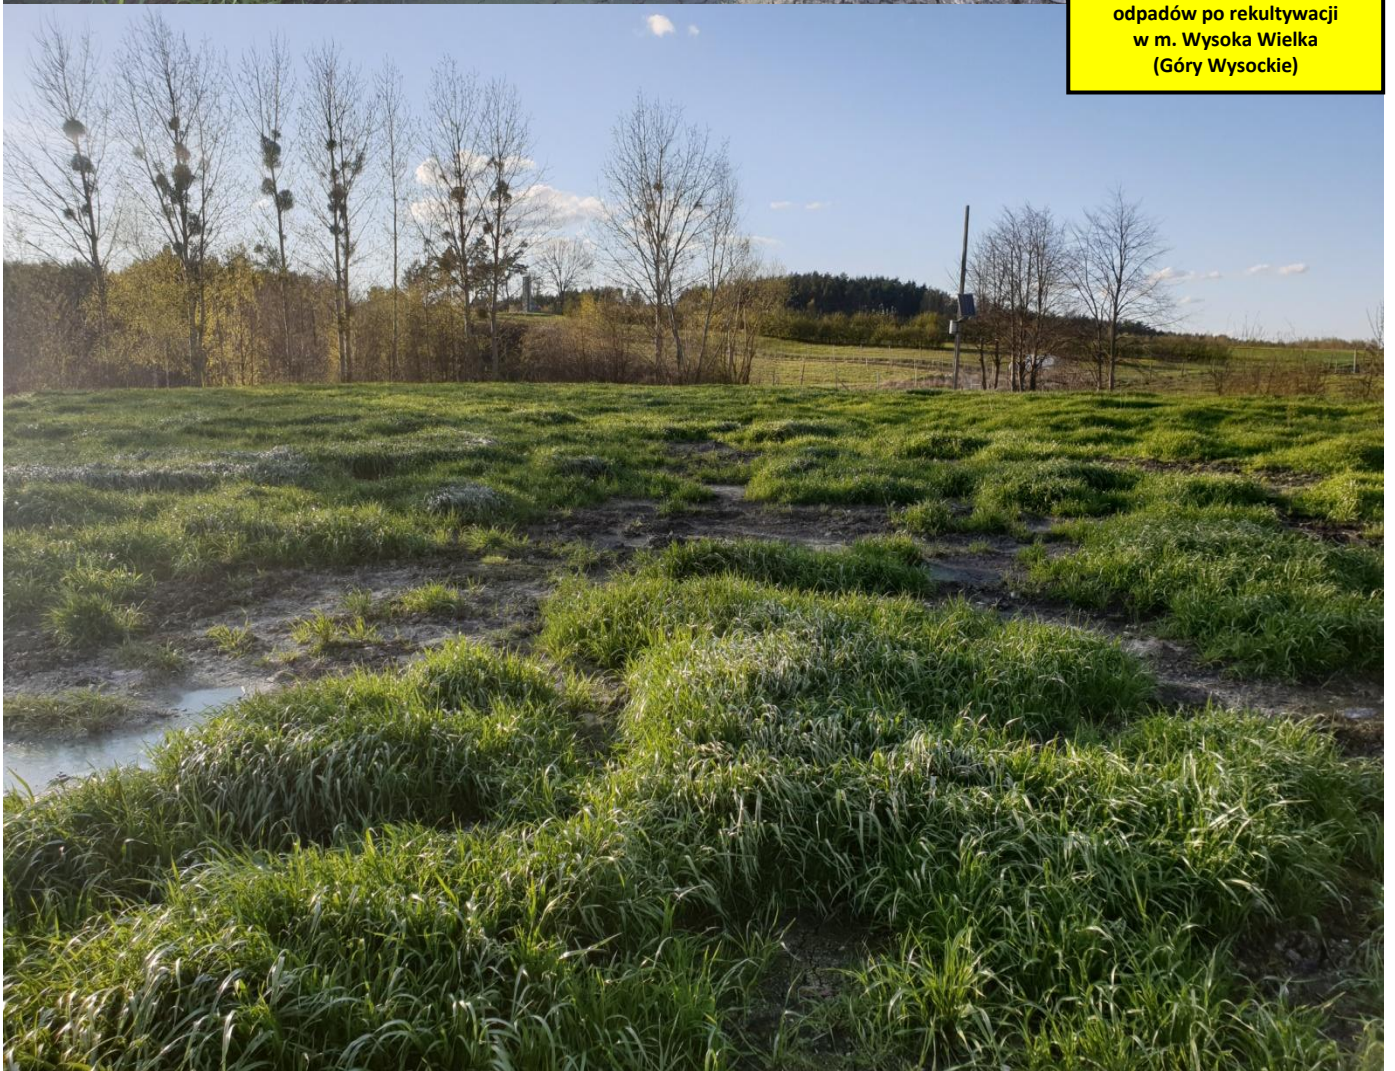
Widok z dnia 24.04.2021r.
obsianego trawą składowiska
odpadów po rekultywacji
w m. Wysoka Wielka
(Góry Wysockie)

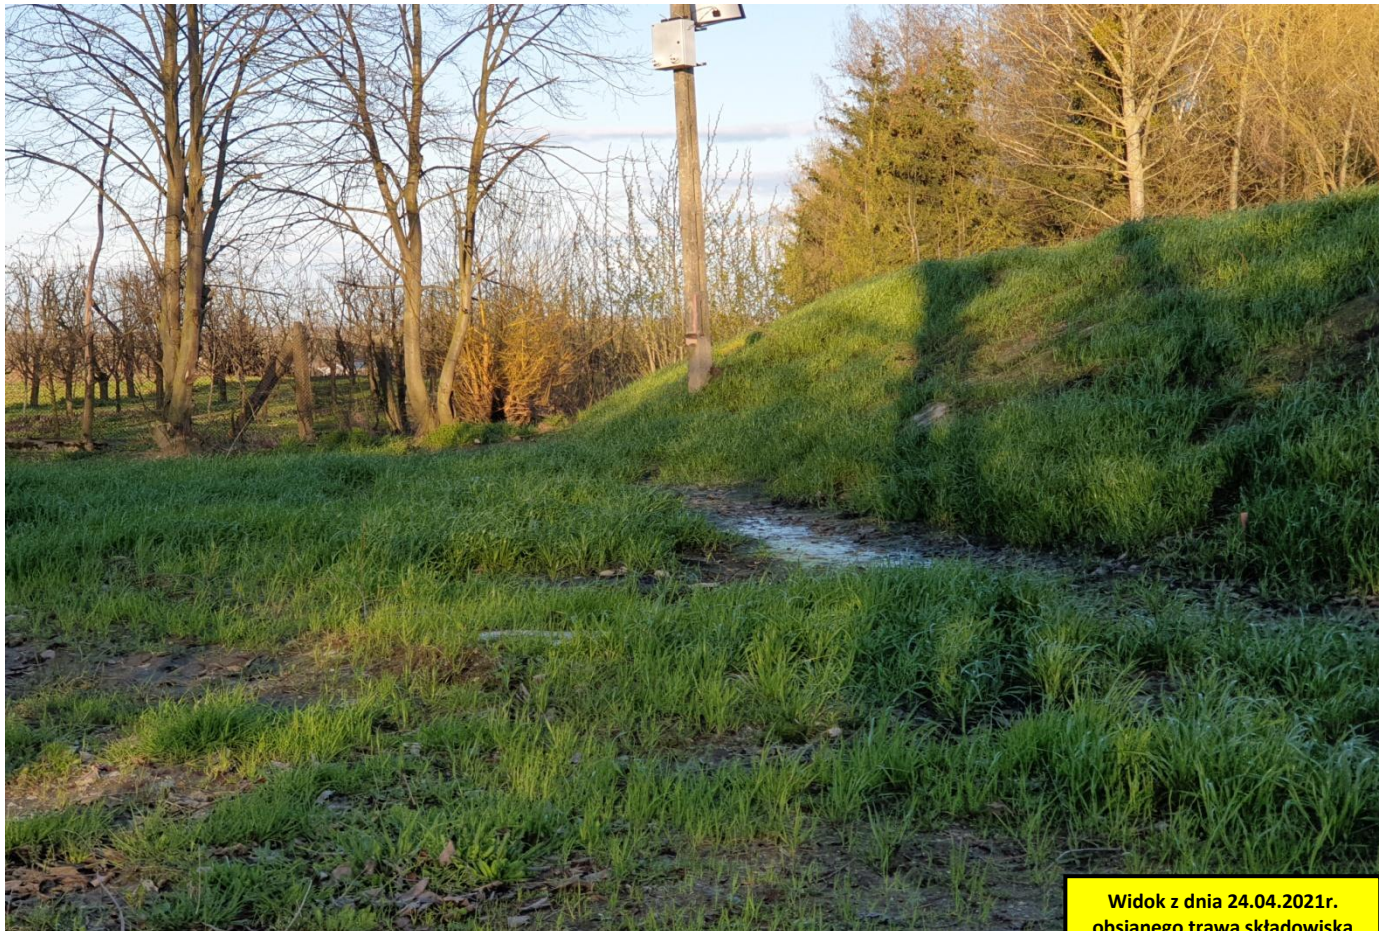
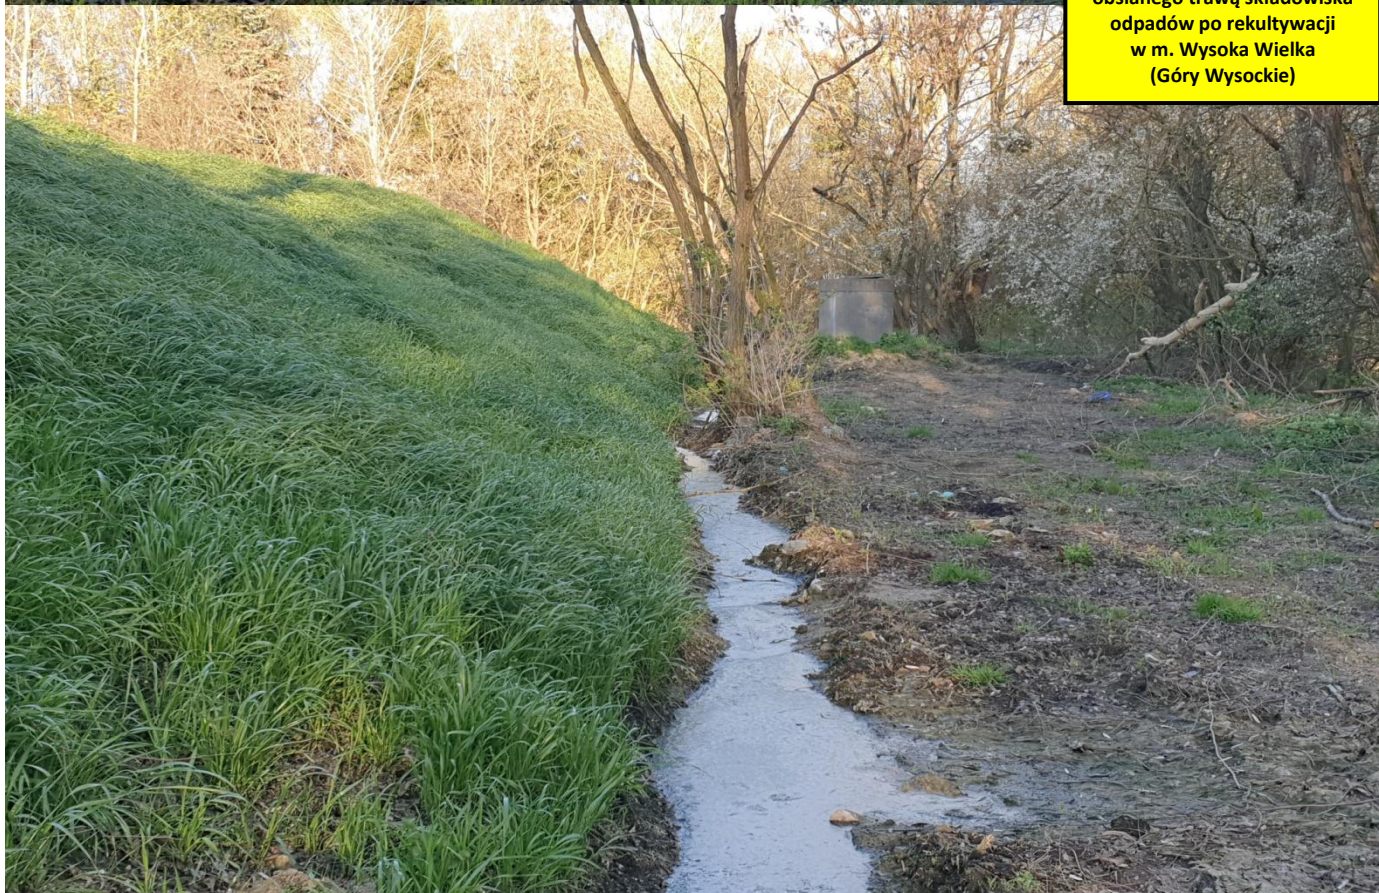
**Widok z dnia 24.04.2021r.
obsianego trawą składowiska
odpadów po rekultywacji
w m. Wysoka Wielka
(Góry Wysockie)**

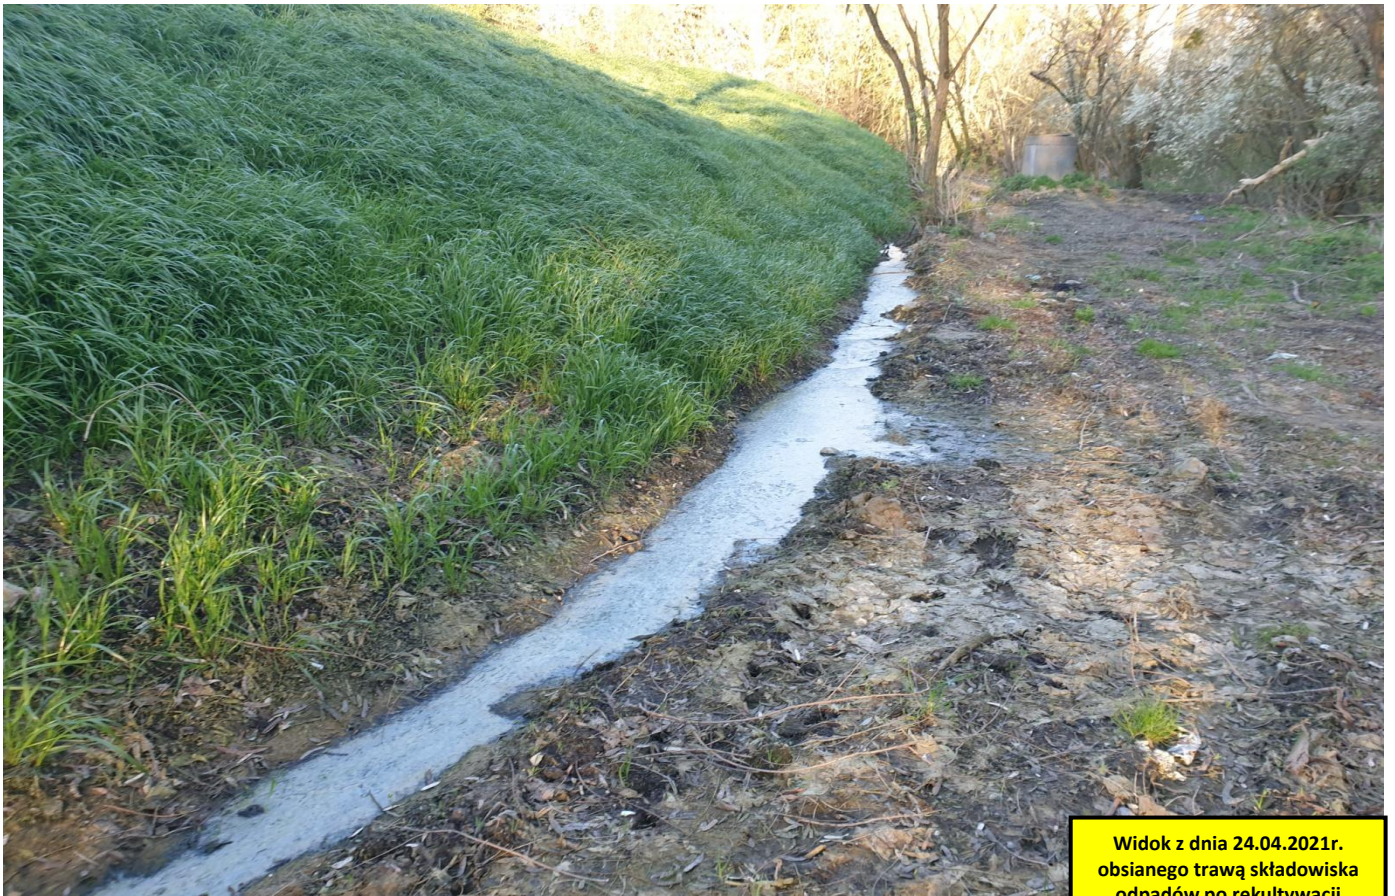
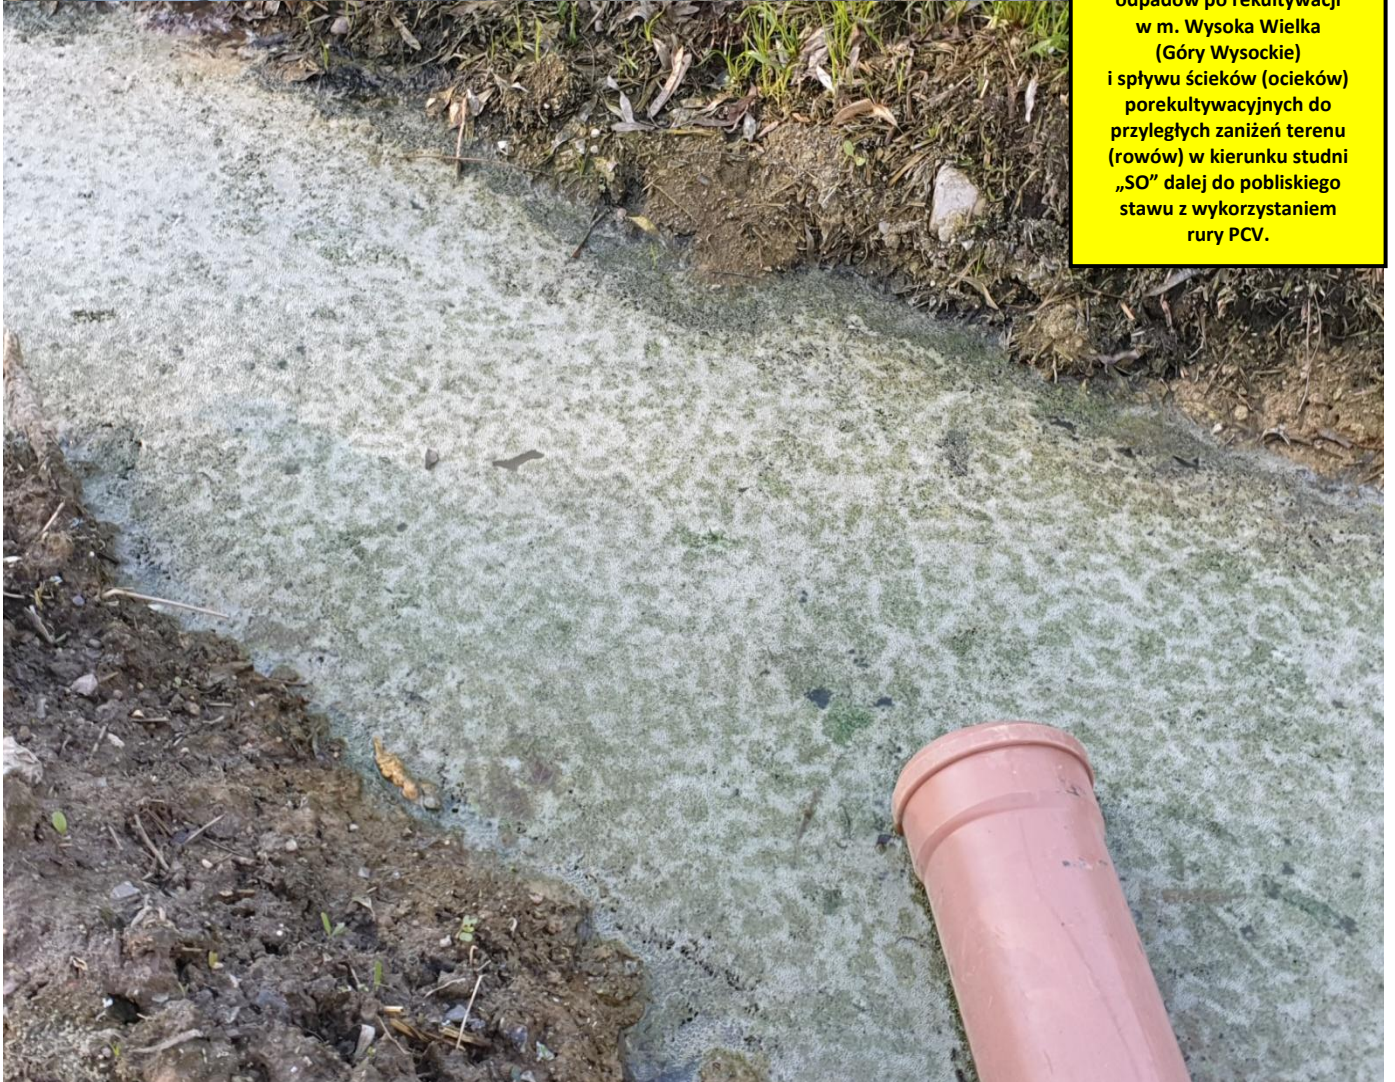
Nadal w sposób „niekontrolowany” z wykorzystaniem świadomie ułożonej rury PCW ca. dn 150 - 200 mm wody ociekowe z zrehabilitowanego obszaru przepływają do pobliskiej niecki wodnej – stawu położonego na przyległej działce do w/w składowiska, z której nadwyżki wody – ścieków możliwe, że dalej przedostają się do istniejącej w pobliżu kanalizacji deszczowej zgodnie z załączonym rysunkiem do opracowanej dokumentacji.

Powyższe wynika z faktu, iż ścieki „porekultywacyjne” z okalającego rowu w dużej części omijają studnię ociekową oznaczoną symbolem „SO” przedstawioną na rys. nr 1 – „planu syt. – wys. rekultywacji składowiska” opracowanego przez firmę „CODEX” gdyż brak jest prawidłowego przejścia ww. ścieków przez bezodpływowy zbiornik wód ociekowych (strona 31 projektu).

Widok z dnia 24.04.2021r.
obsianego trawą składowiska
odpadów po rekultywacji
w m. Wysoka Wielka
(Góry Wysockie)
i spływu ścieków (ocieków)
porekultywacyjnych do
przyległych zaniżeń terenu
(rowów) w kierunku studni
„SO” dalej do pobliskiego
stawu z wykorzystaniem
rury PCV.

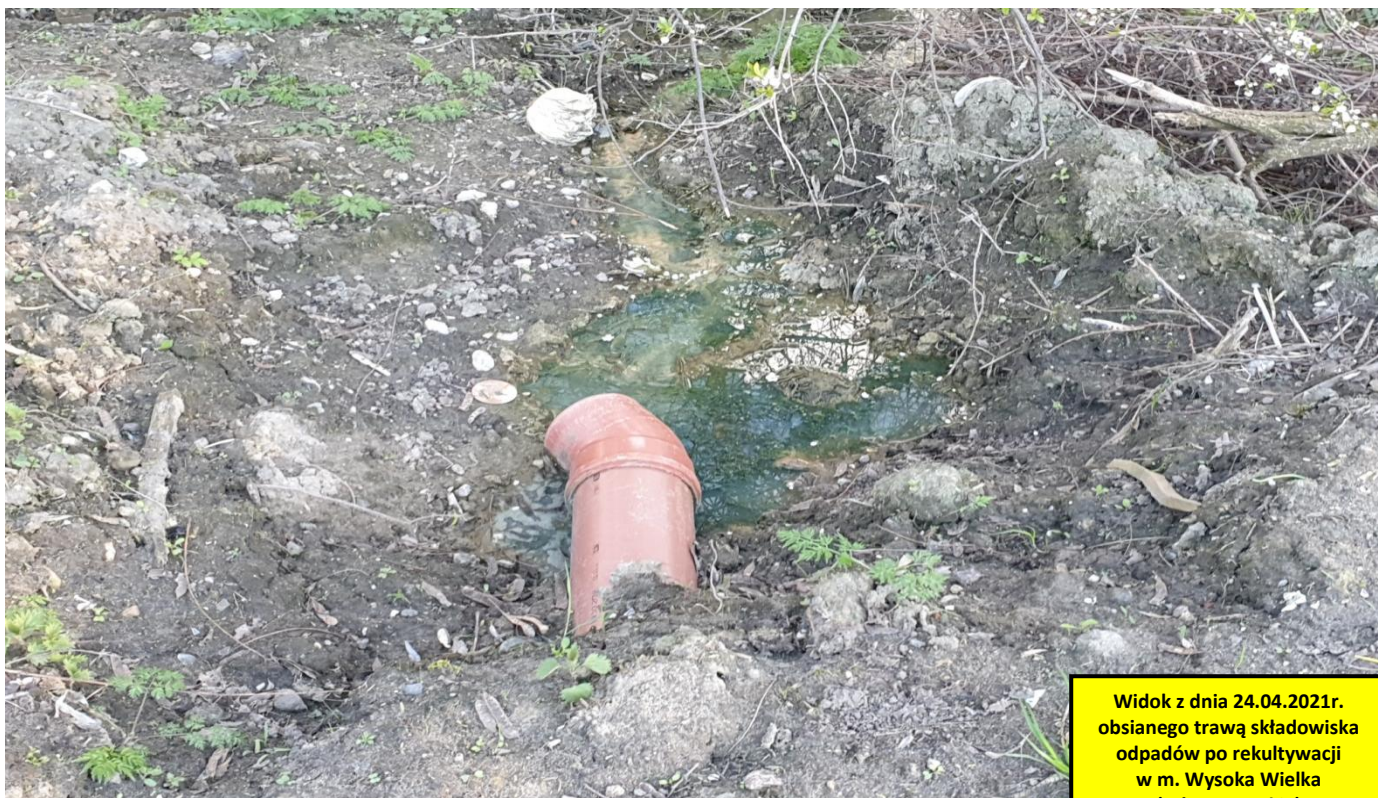
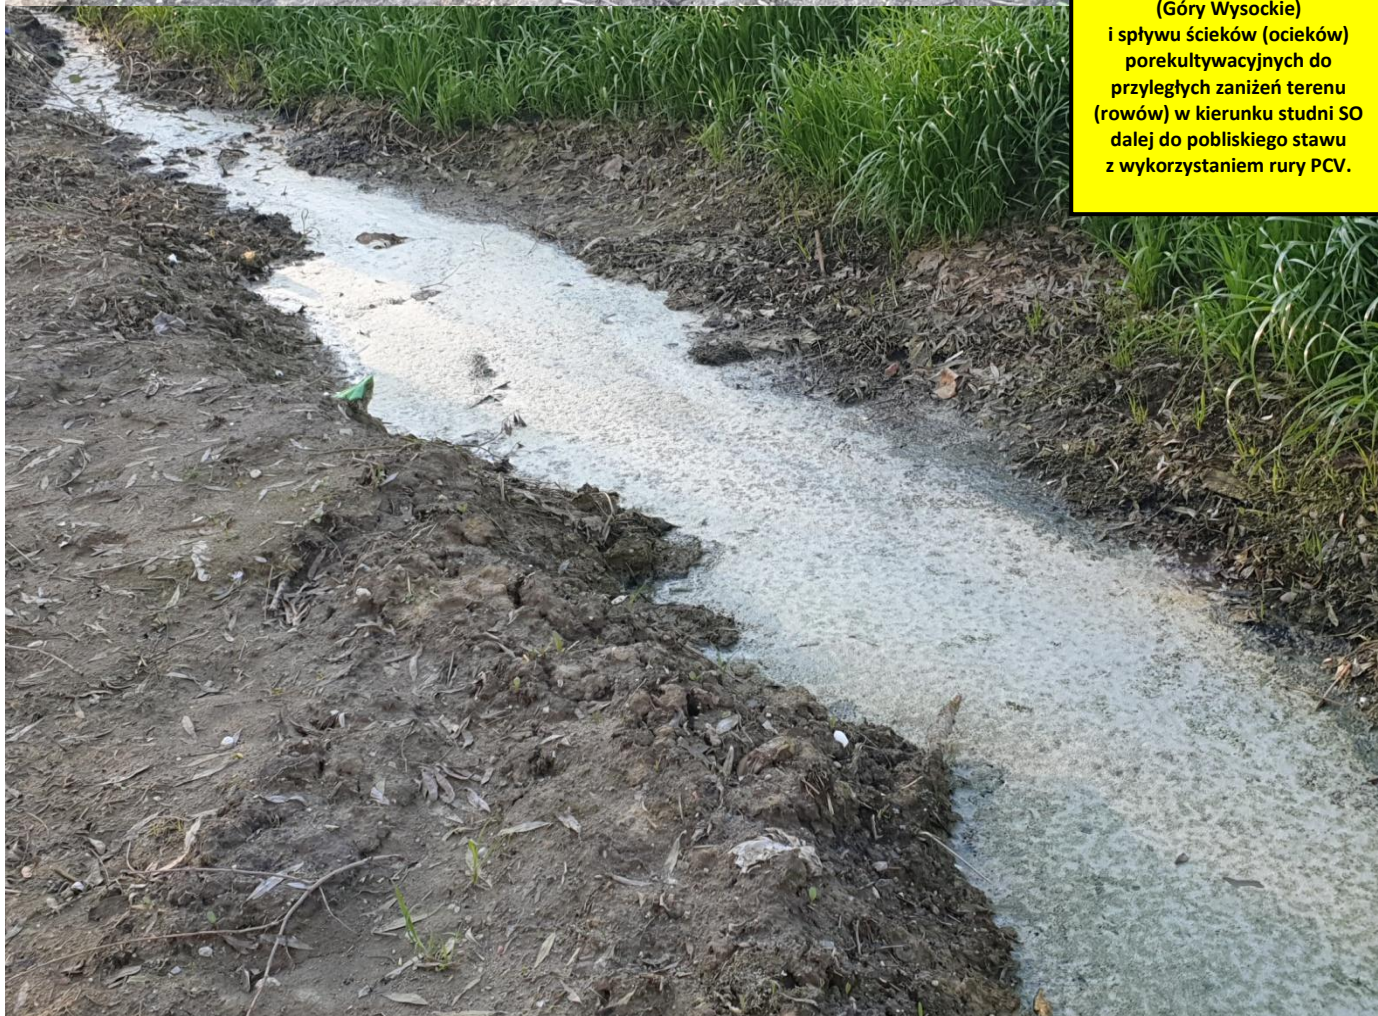
Widok z dnia 24.04.2021r.
obsianego trawą składowiska
odpadów po rekultywacji
w m. Wysoka Wielka
(Góry Wysockie)
i spływu ścieków (ocieków)
porekultywacyjnych do
przyległych zaniżeń terenu
(rowów) w kierunku studni SO
dalej do pobliskiego stawu
z wykorzystaniem rury PCV.
