FORMULARZ INTERPELACJI / ZAPYTANIA
Radnej / Radnego Miasta i Gminy Wysoka
VIII Kadencja Rady Miasta i Gminy Wysoka 2018 – 2023

Wyegzekwowania przez Gminę zobowiązań wynikających z zawartej umowy nr 70/2016 z dnia 29 grudnia 2016r. i Aneksu – nr 1/2019 z dnia 29.03.2019r. od Wykonawcy robót (czynności usługi) dla zadania pn: „Świadczenie usług rekultywacyjnych i wykonanie dokumentacji” dla składowiska odpadów zlokalizowanego na działce nr 1074/1 w Wysokiej Wielkiej (Góry Wysockie)”.

TREŚĆ INTERPELACJI*/ZAPYTANIA* (krótkie przedstawienie stanu faktycznego)

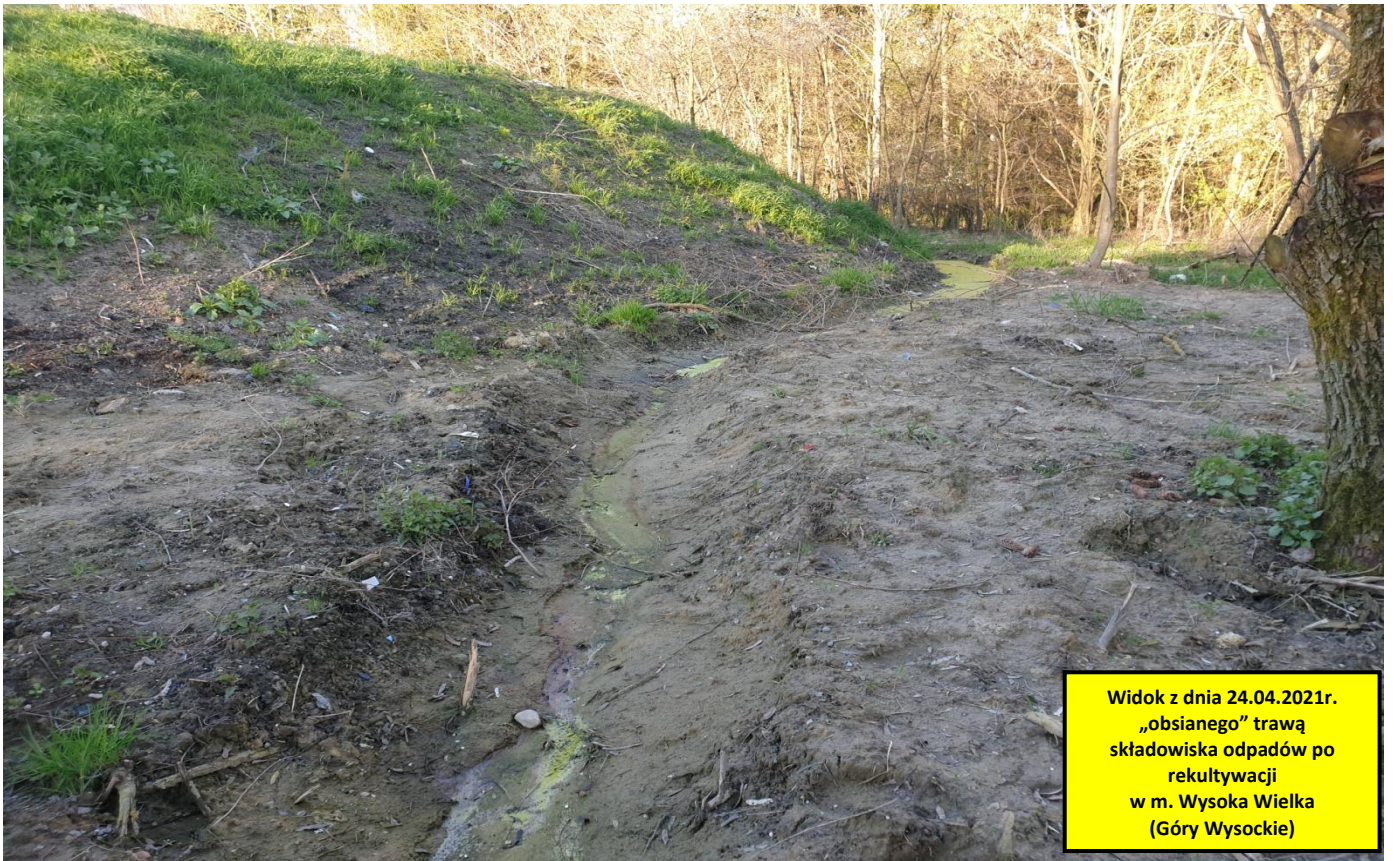
Widok z dnia 24.04.2021r.
„obsianego” trawą
składowiska odpadów po
rekultywacji
w m. Wysoka Wielka
(Góry Wysockie)

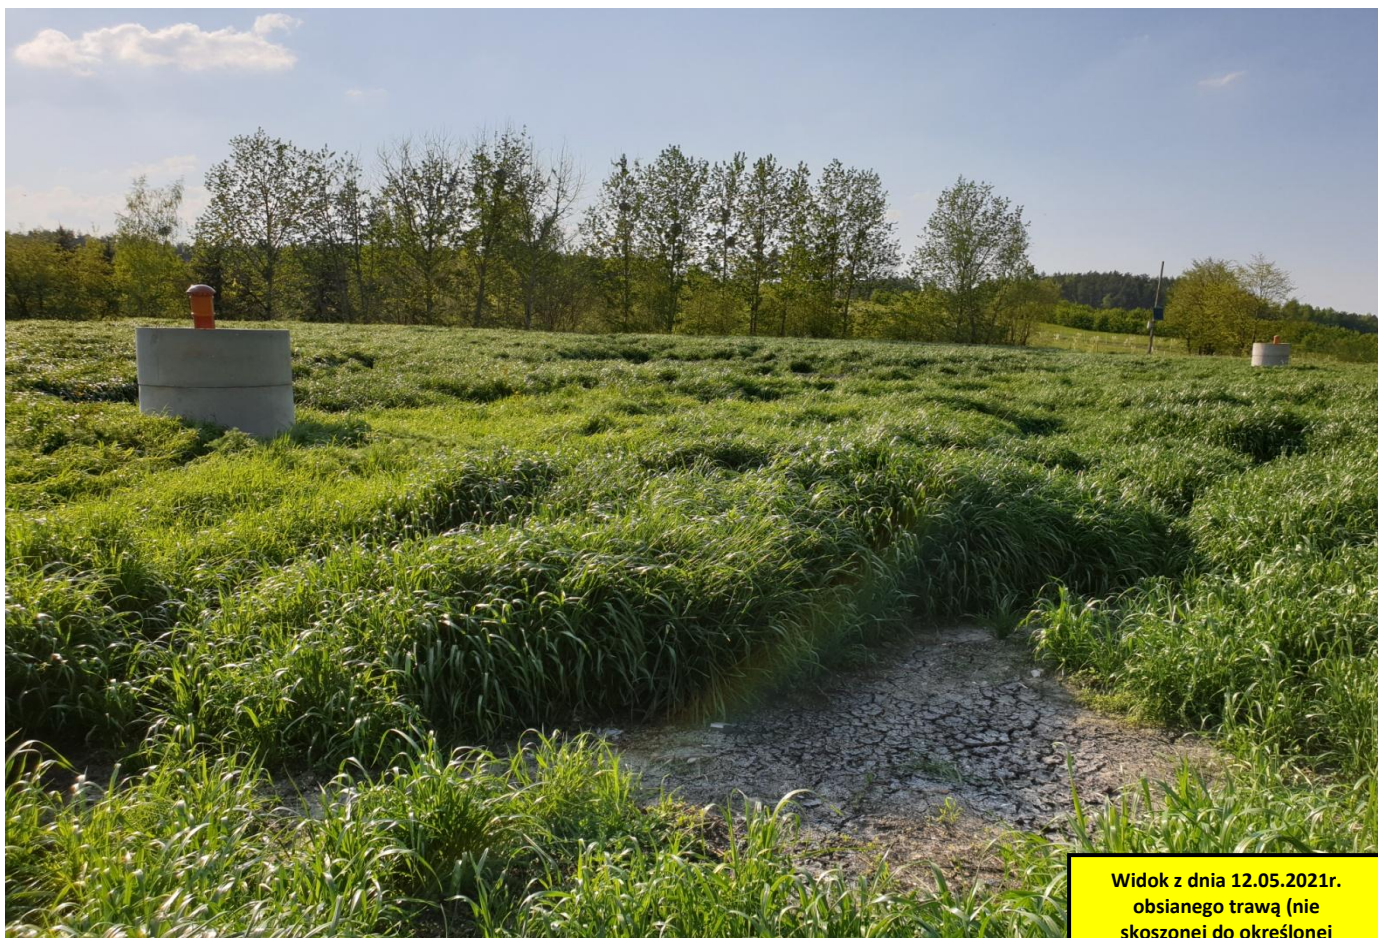
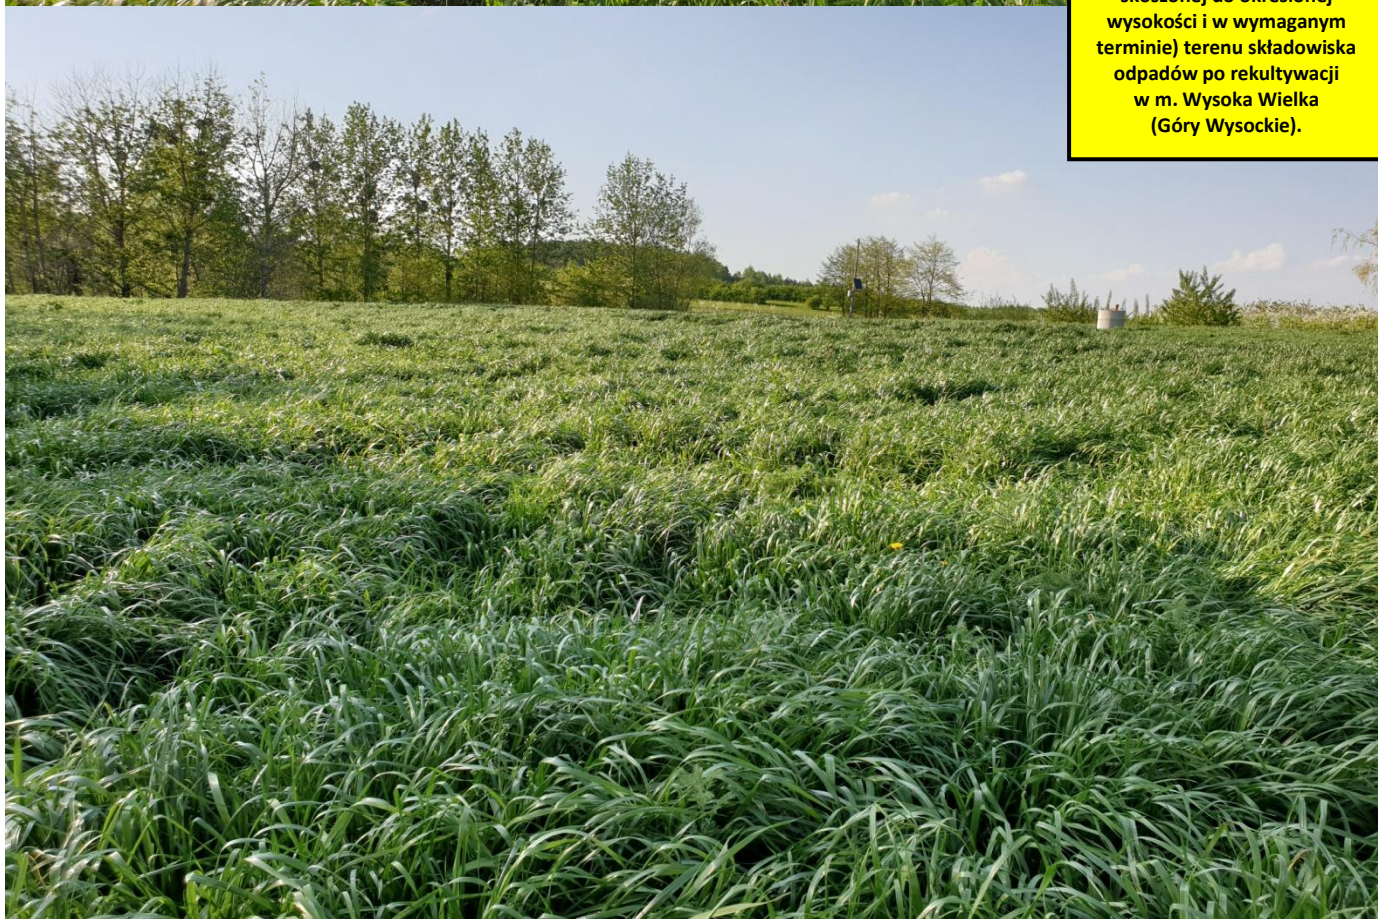
- b) w okresie poodbiorowym (gwarancyjnym) nie prowadzono jakiegokolwiek, tzw. „Pielęgnacji trawnika” (**strona 28 pkt. B. projektu) - Opis zabiegów agrotechnicznych i pielęgnacyjnych – II Etap** polegającej na cyt.: „Pierwsze koszenie traw wykonujemy na wiosnę gdy trawnik osiągnie wysokość ok. 8 cm – 10 cm. Wysokość pierwszego cięcia należy ustalić nie niżej niż 4 cm. Skoszoną trawę należy koniecznie usuwać z trawnika Podlewanie w zależności od warunków atmosferycznych.”
Nadmieniam, iż fakt wiosennego koszenia był niezauważalny, domniemywam, iż nie było go wcale, co przedstawiają z I – **pierwszego półrocza załączone zdjęcia** (narastająco wykonane na dzień 24 kwietnia 2021r., 12 maja 2021r. oraz 08 lipca 2021r.). Nie wywiązywanie się z realizacji powyższego obowiązku spowodowało, iż teren po rekultywacji na chwilę obecną przedstawia „żałosny” widok nie mający nic wspólnego z trawnikiem. Przerośnięta i częściowo już wysuszona trawa wraz z chwastami (w tym ostami), która pod wpływem między innymi deszczu z racji swojej wysokości (z braku cięcia) położyła się (inaczej zalega) na powierzchni całego terenu rekultywowanego składowiska na skutek czego „przydusiła” swym ciężarem zasadzone w nie zweryfikowanej ilości (z uwagi na puste pola widoczne także na zdjęciach, przerosty trawy, itp.) „wątłe” krzewy jak też drzewka.

Widok z dnia 12.05.2021r.
obsianego trawą (nie
skoszonej do określonej
wysokości i w wymaganym
terminie) terenu składowiska
odpadów po rekultywacji
w m. Wysoka Wielka
(Góry Wysockie).

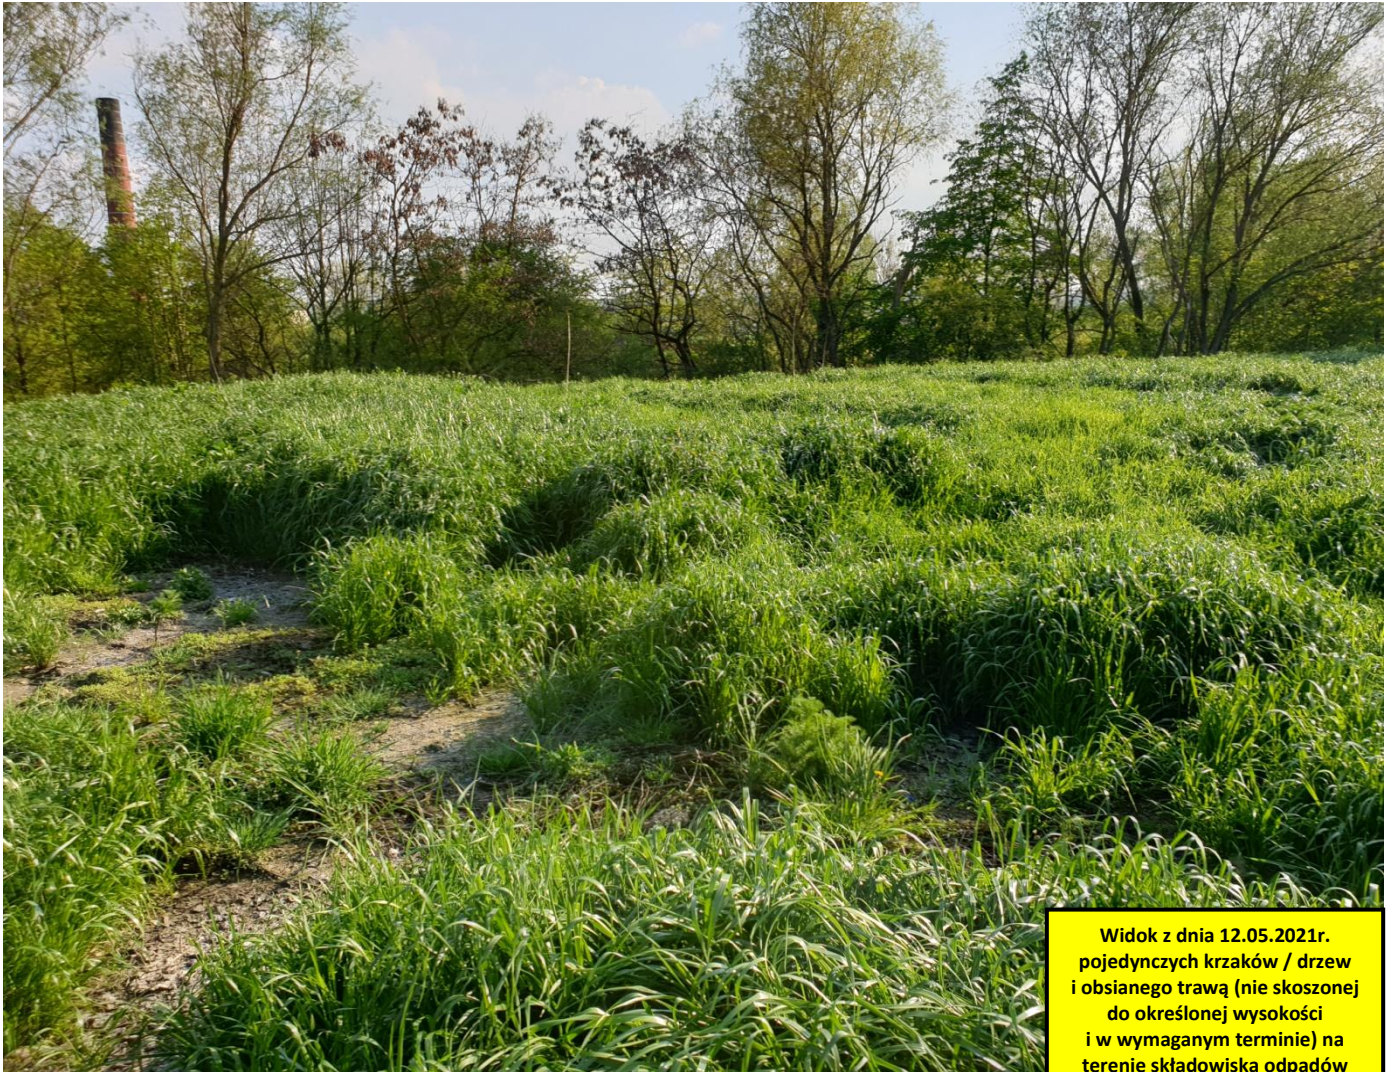
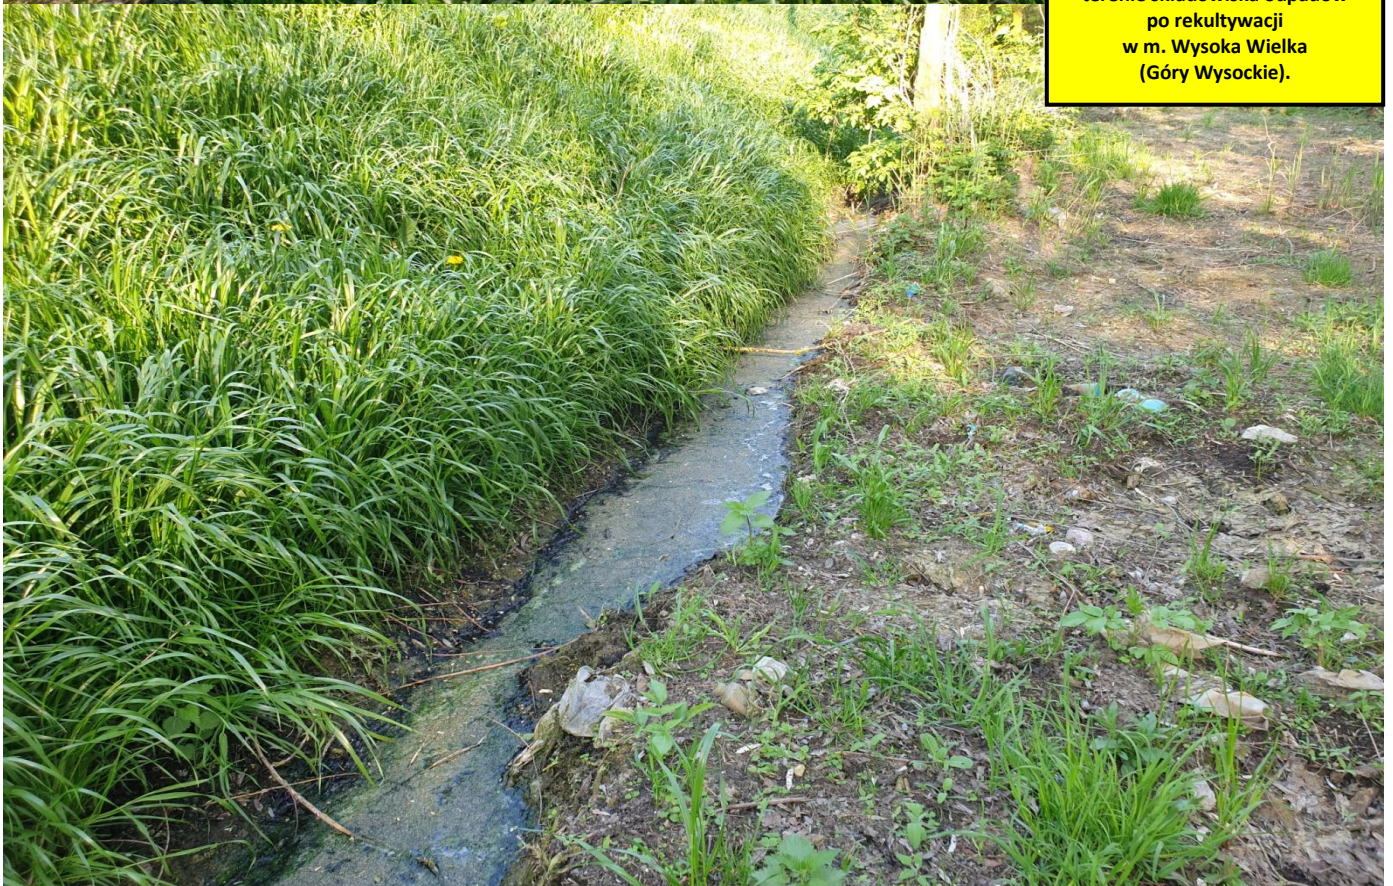
Widok z dnia 12.05.2021r.
pojedynczych krzaków / drzew
i obsianego trawą (nie skoszonej
do określonej wysokości
i w wymaganym terminie) na
terenie składowiska odpadów
po rekultywacji
w m. Wysoka Wielka
(Góry Wysockie).

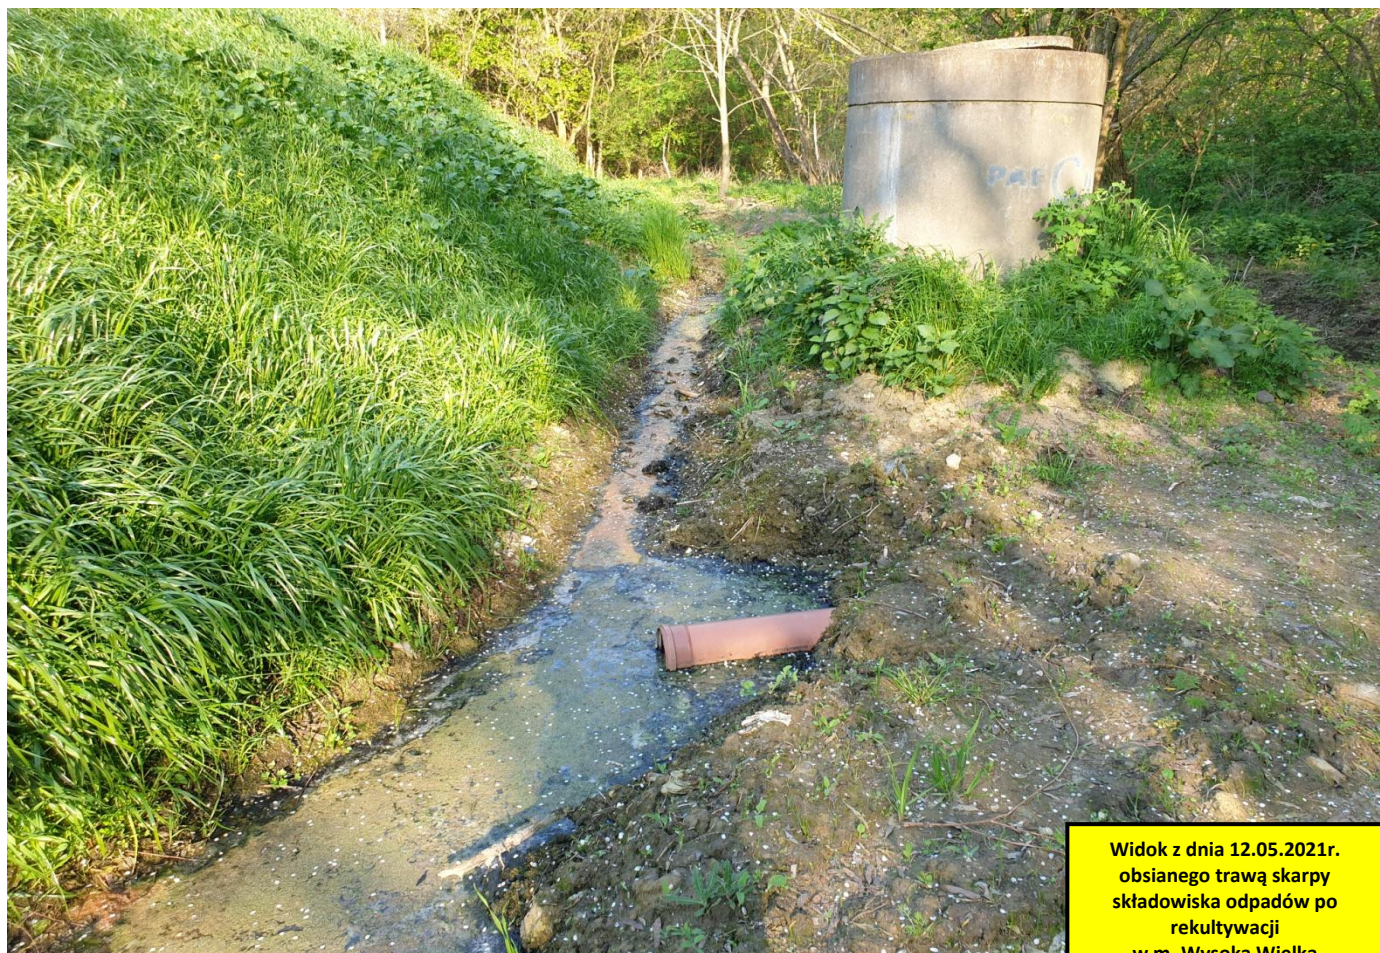
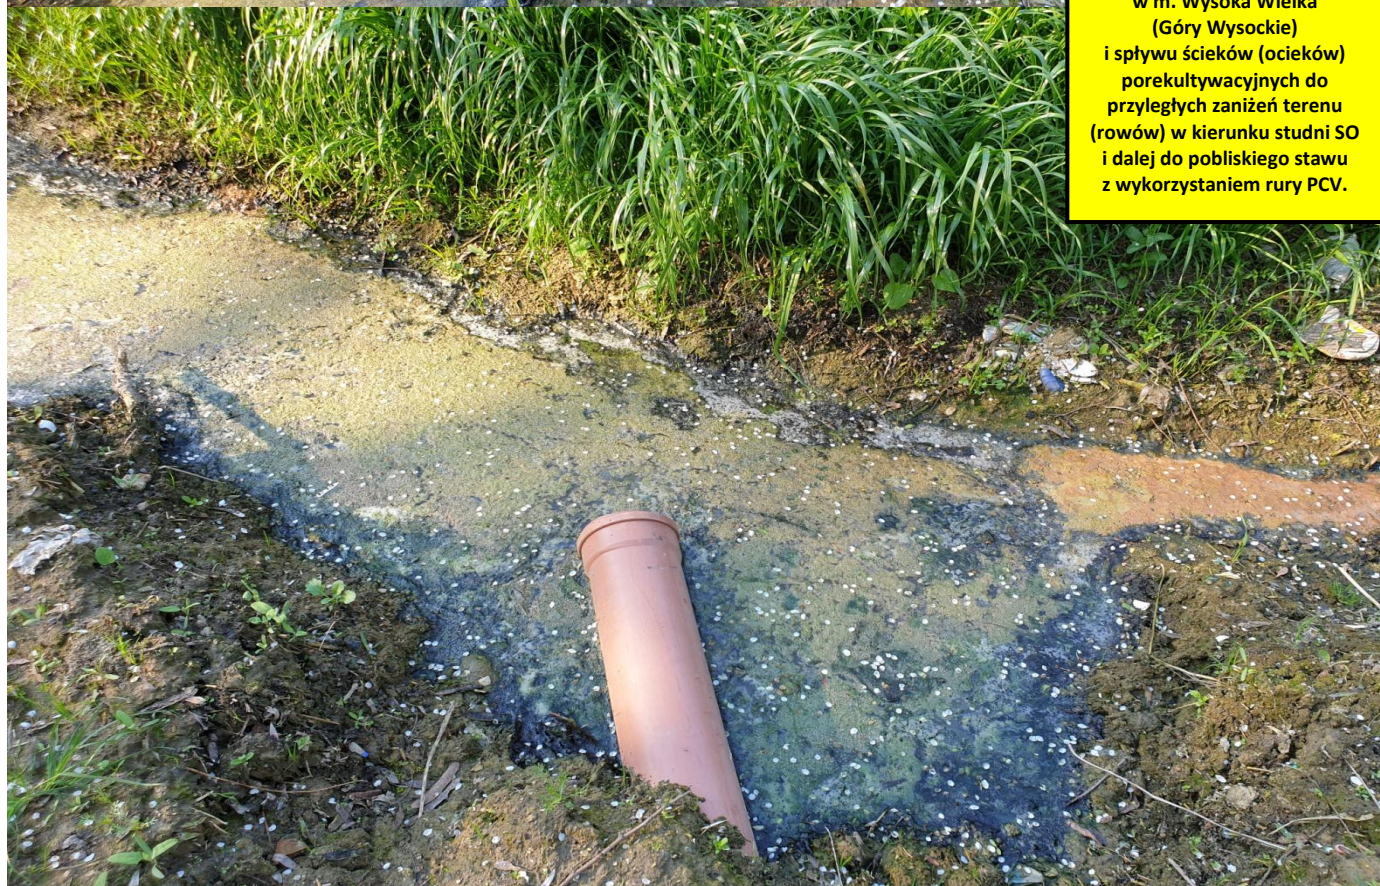
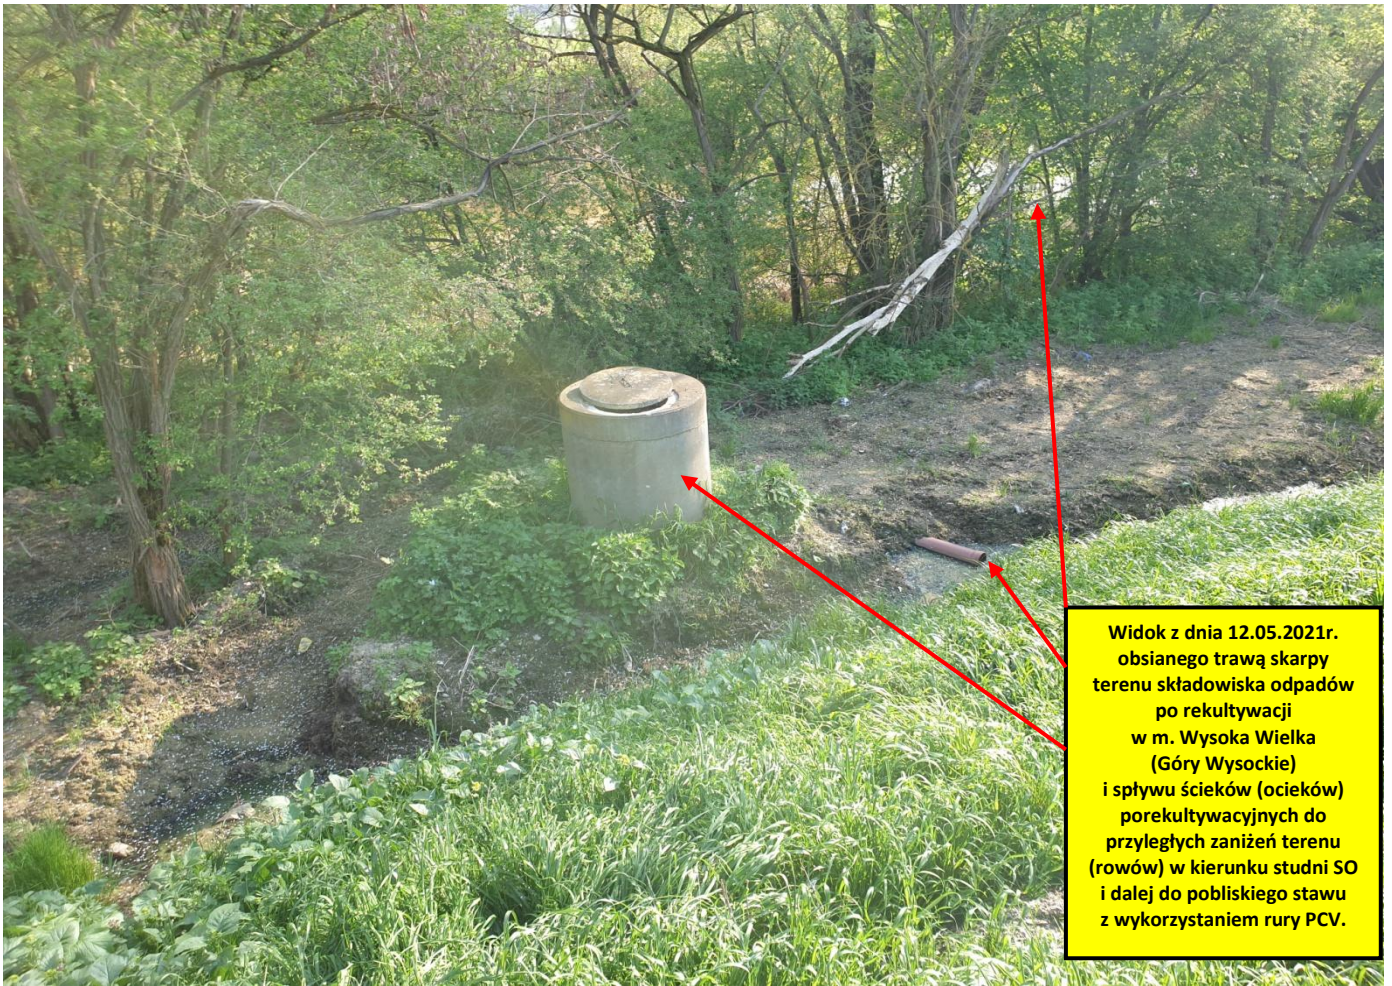
Nadal w sposób „niekontrolowany” z wykorzystaniem świadomie ułożonej rury PCW ca. dn 150 - 200 mm wody ociekowe z zrehabilitowanego obszaru przepływają do pobliskiej niecki wodnej – stawu położonego na przyległej działce do w/w składowiska, z której nadwyżki wody – ścieków możliwe, że dalej przedostają się do istniejącej w pobliżu kanalizacji deszczowej zgodnie z załączonym rysunkiem do opracowanej dokumentacji.

Widok z dnia 12.05.2021r.
obsianego trawą skarpy
składowiska odpadów po
rekułtywacji
w m. Wysoka Wielka
(Góry Wysockie)
i spływu ścieków (ocieków)
porekułtywacyjnych do
przyległych zaniżeń terenu
(rowów) w kierunku studni SO
i dalej do pobliskiego stawu
z wykorzystaniem rury PCV.

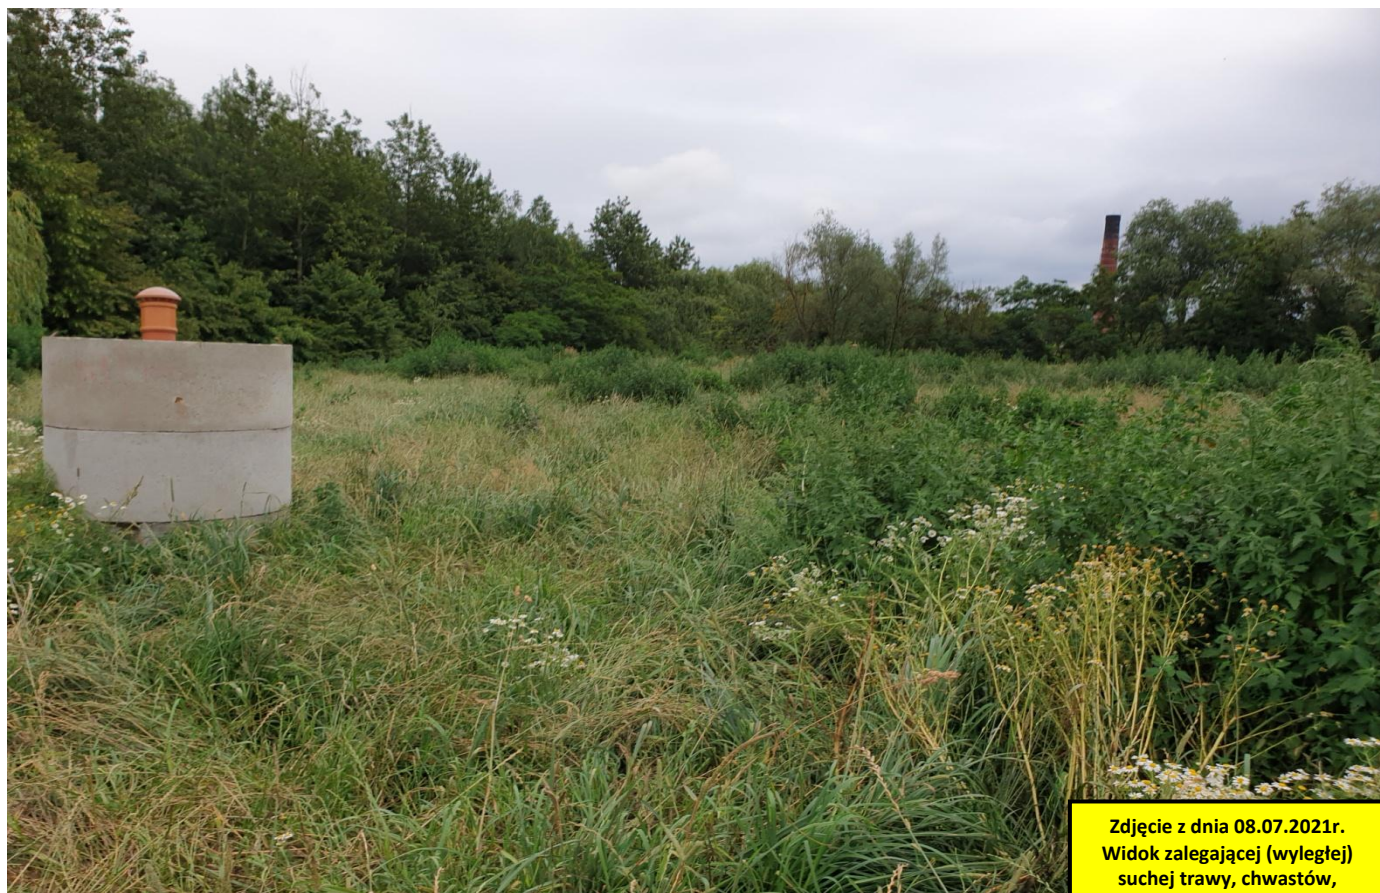
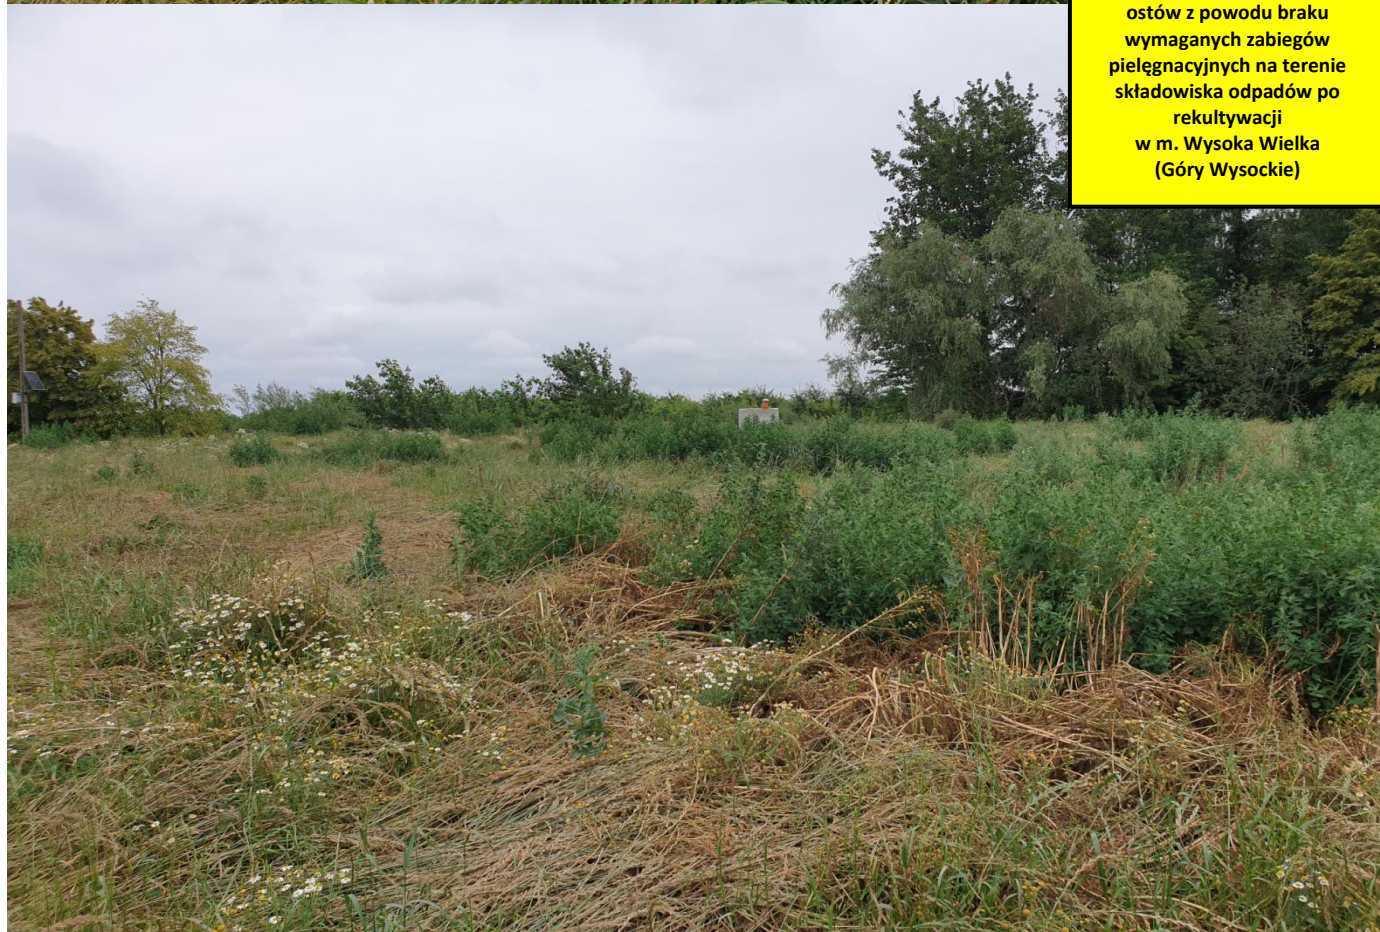
Zdjęcie z dnia 08.07.2021r.
Widok zalegającej (wyległej)
suchej trawy, chwastów,
ostów z powodu braku
wymaganych zabiegów
pielęgnacyjnych na terenie
składowiska odpadów po
rekułtywacji
w m. Wysoka Wielka
(Góry Wysockie)

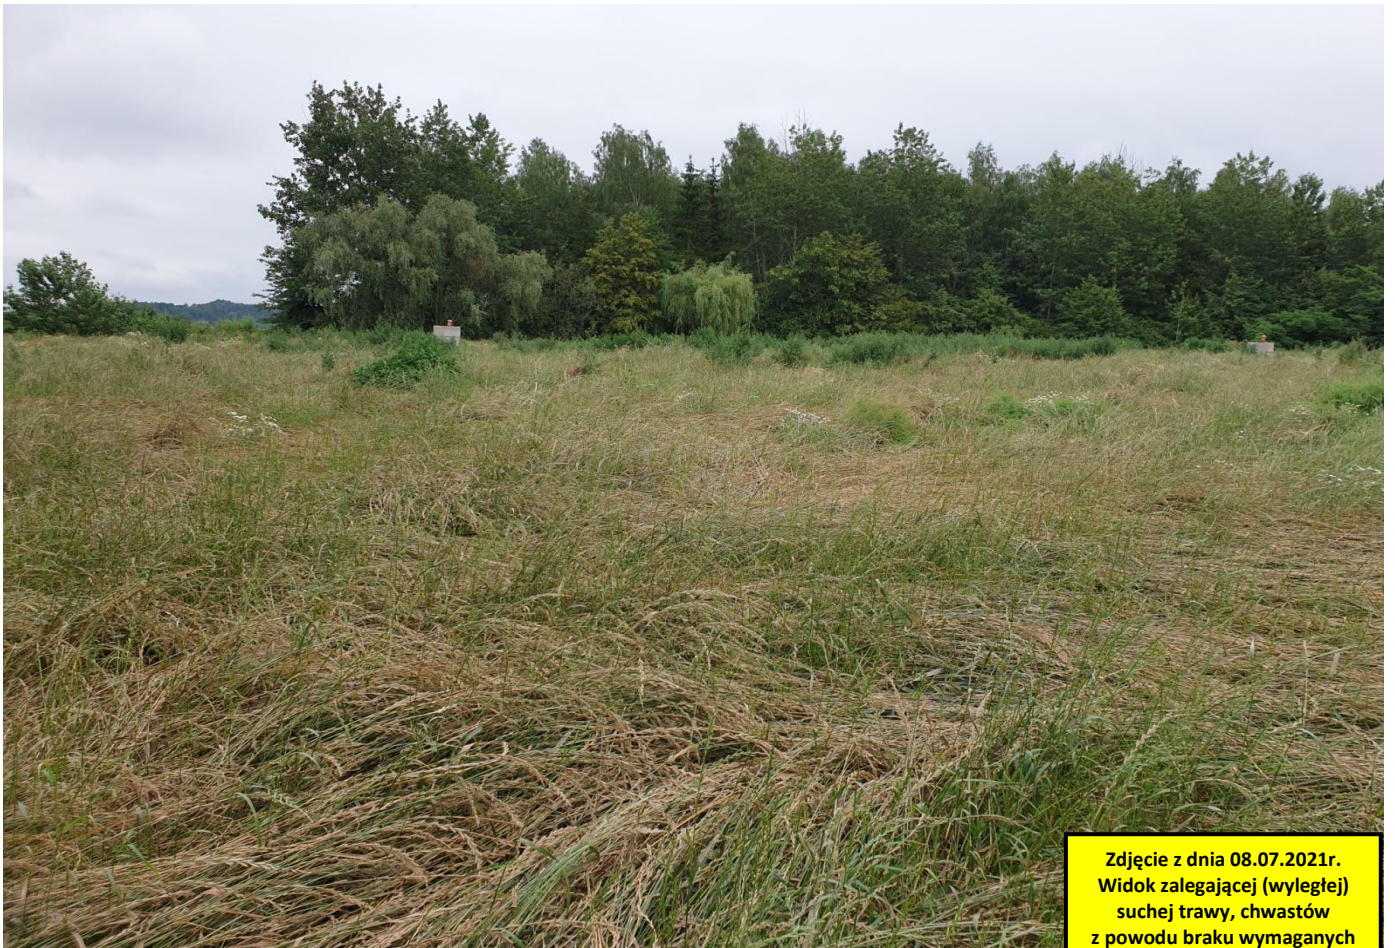
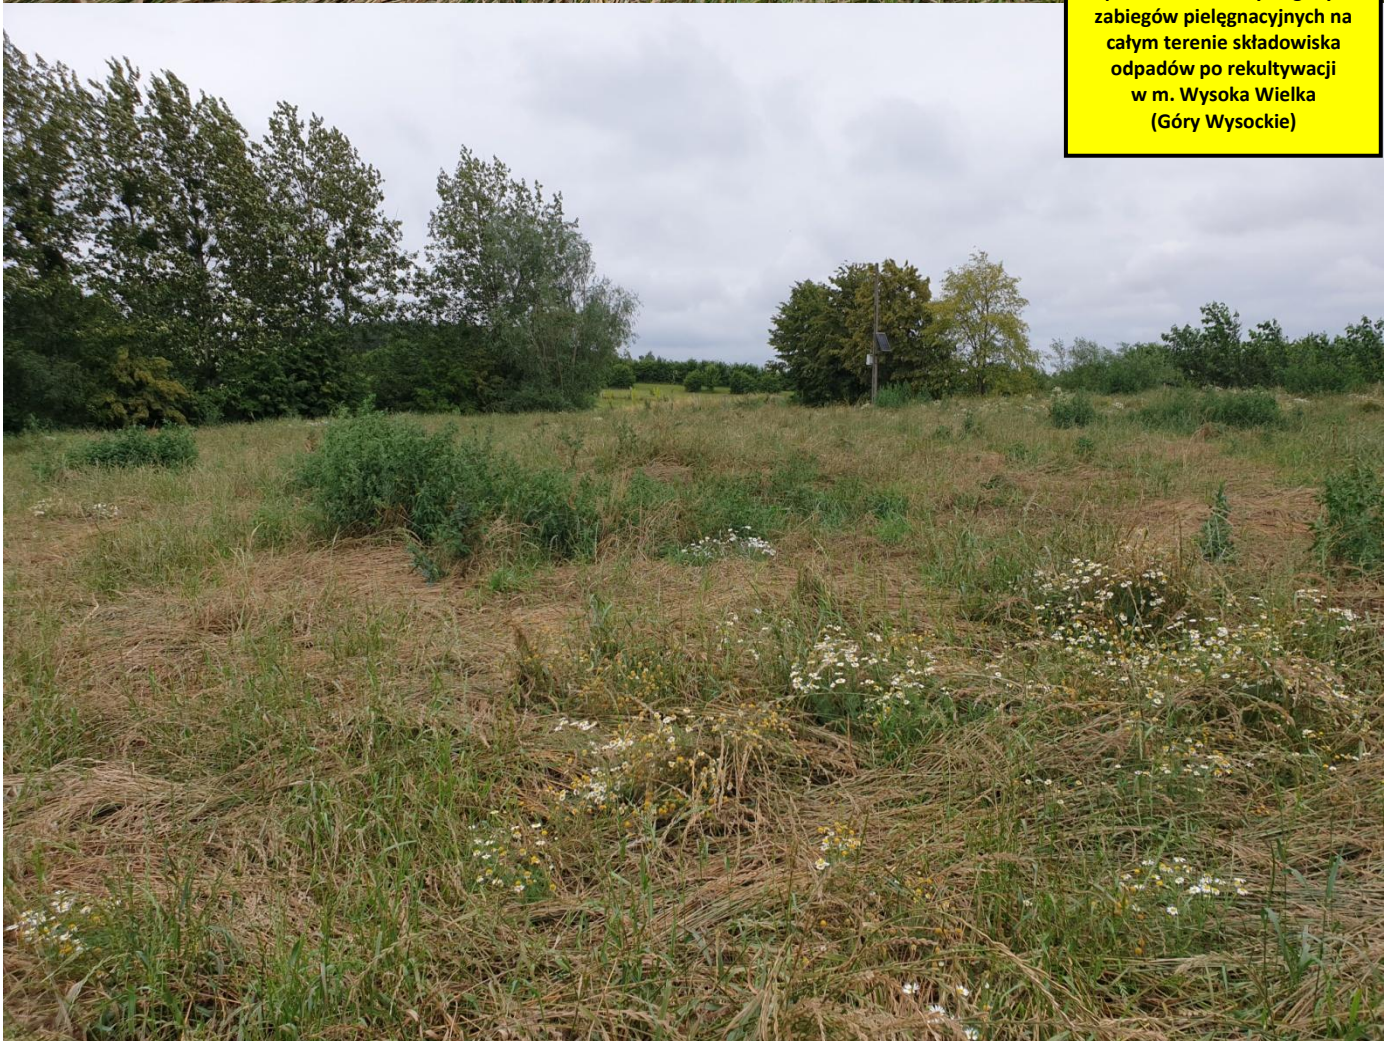
Zdjęcie z dnia 08.07.2021r.
Widok zalegającej (wyległej)
suchej trawy, chwastów
z powodu braku wymaganych
zabiegów pielęgnacyjnych na
całym terenie składowiska
odpadów po rekultywacji
w m. Wysoka Wielka
(Góry Wysockie)

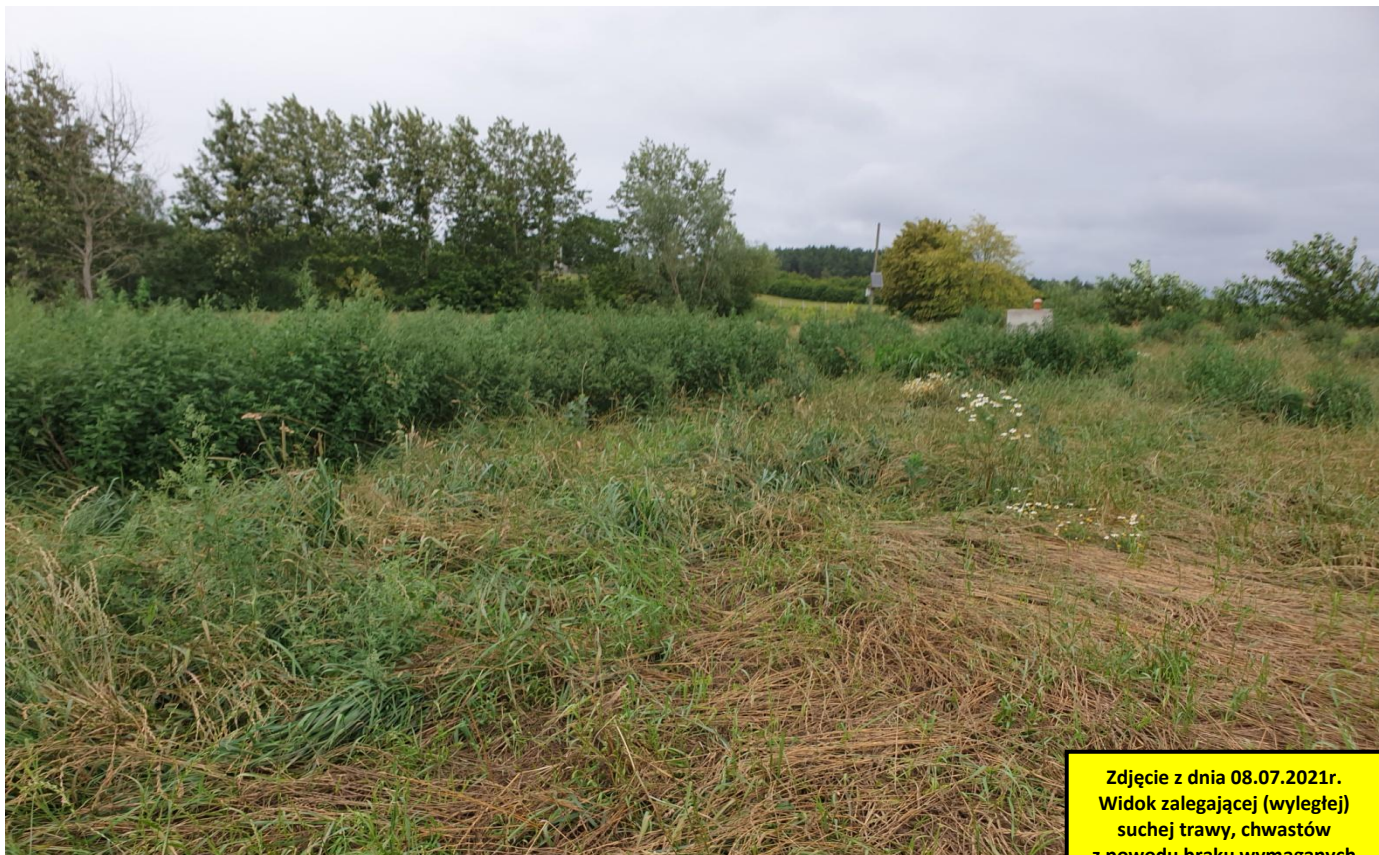
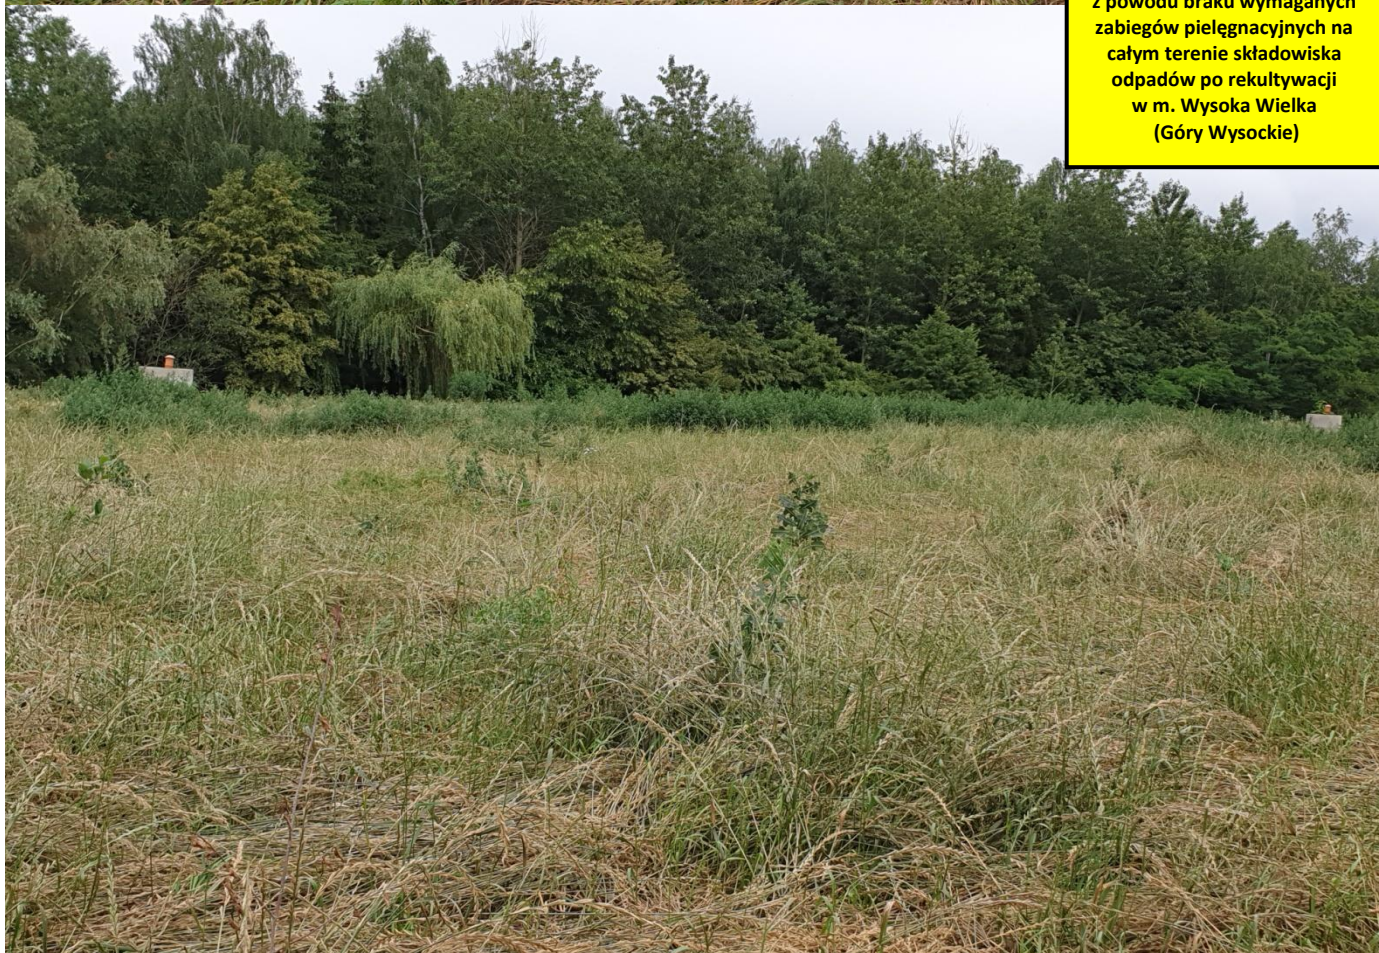
Zdjęcie z dnia 08.07.2021r.
Widok zalegającej (wyległej)
suchej trawy, chwastów
z powodu braku wymaganych
zabiegów pielęgnacyjnych na
całym terenie składowiska
odpadów po rekultywacji
w m. Wysoka Wielka
(Góry Wysockie)

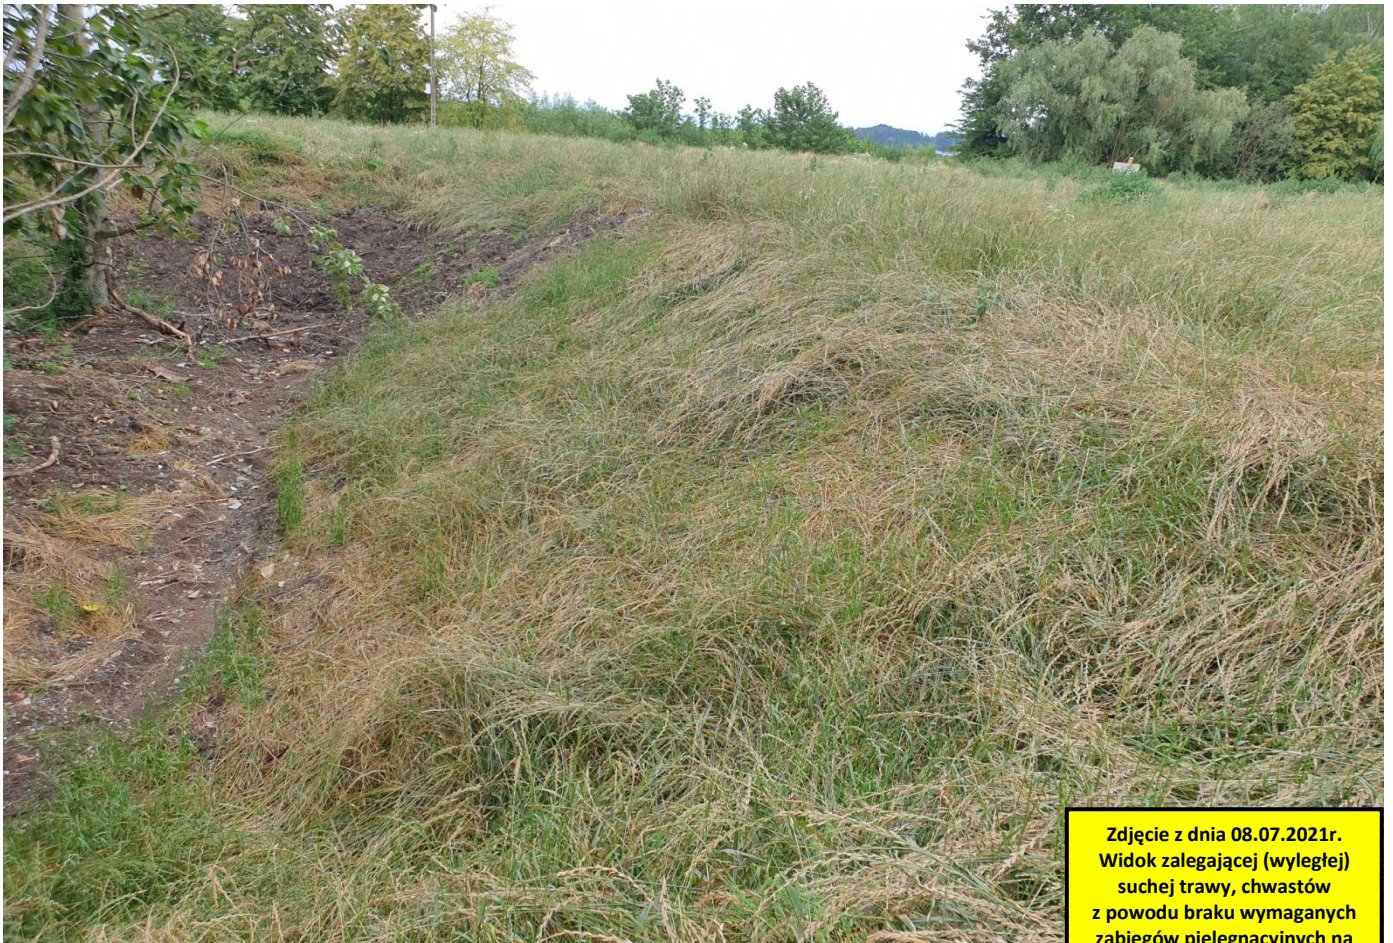
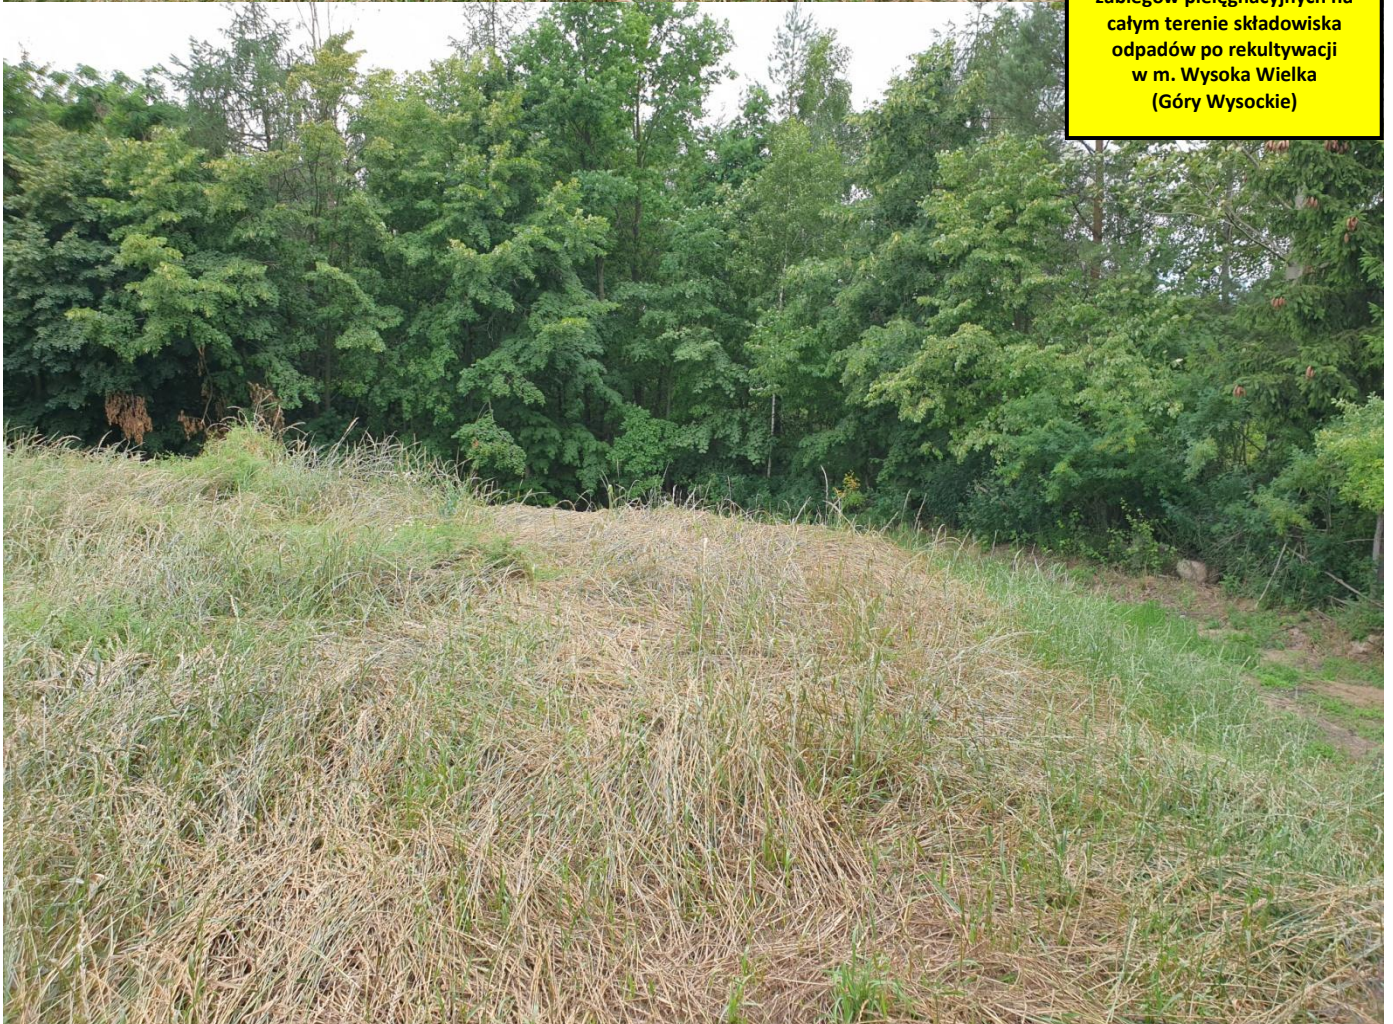
Zdjęcie z dnia 08.07.2021r.
Widok zalegającej (wyległej)
suchej trawy, chwastów
z powodu braku wymaganych
zabiegów pielęgnacyjnych na
całym terenie składowiska
odpadów po rekultywacji
w m. Wysoka Wielka
(Góry Wysockie)

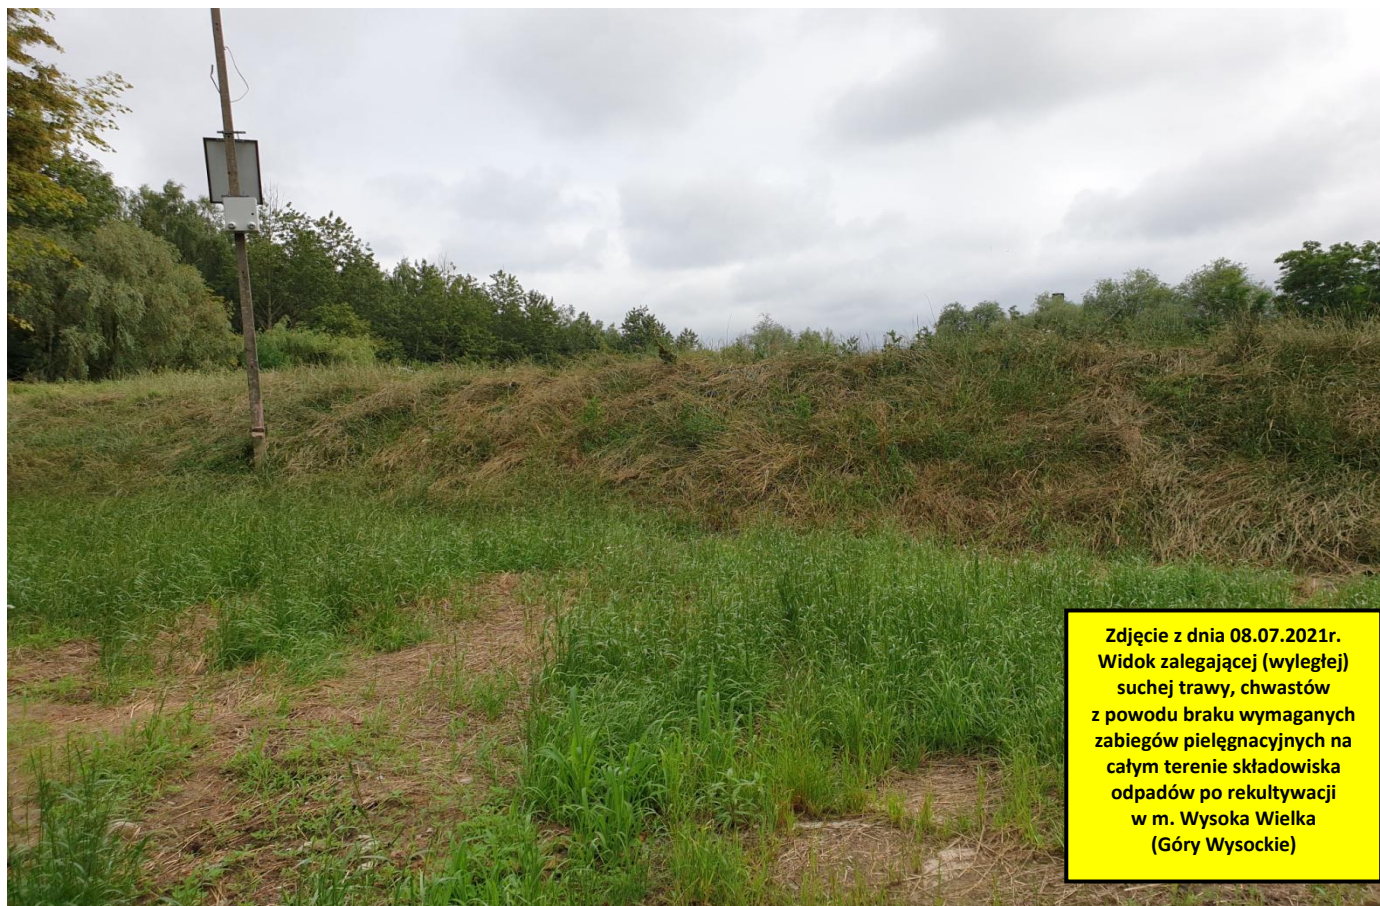
Zdjęcie z dnia 08.07.2021r.
Widok zalegającej (wyległej)
suchej trawy, chwastów
z powodu braku wymaganych
zabiegów pielęgnacyjnych na
całym terenie składowiska
odpadów po rekultywacji
w m. Wysoka Wielka
(Góry Wysockie)
