FORMULARZ INTERPELACJI / ZAPYTANIA
Radnej / Radnego Miasta i Gminy Wysoka
VIII Kadencja Rady Miasta i Gminy Wysoka 2018 – 2023

Wyegzekwowania przez Gminę zobowiązań wynikających z zawartej umowy nr 70/2016 z dnia 29 grudnia 2016r. i Aneksu – nr 1/2019 z dnia 29.03.2019r. od Wykonawcy robót (czynności usługi) dla zadania pn: „Świadczenie usług rekultywacyjnych i wykonanie dokumentacji” dla składowiska odpadów zlokalizowanego na działce nr 1074/1 w Wysokiej Wielkiej (Góry Wysockie)”.

TREŚĆ INTERPELACJI*/ZAPYTANIA* (krótkie przedstawienie stanu faktycznego)

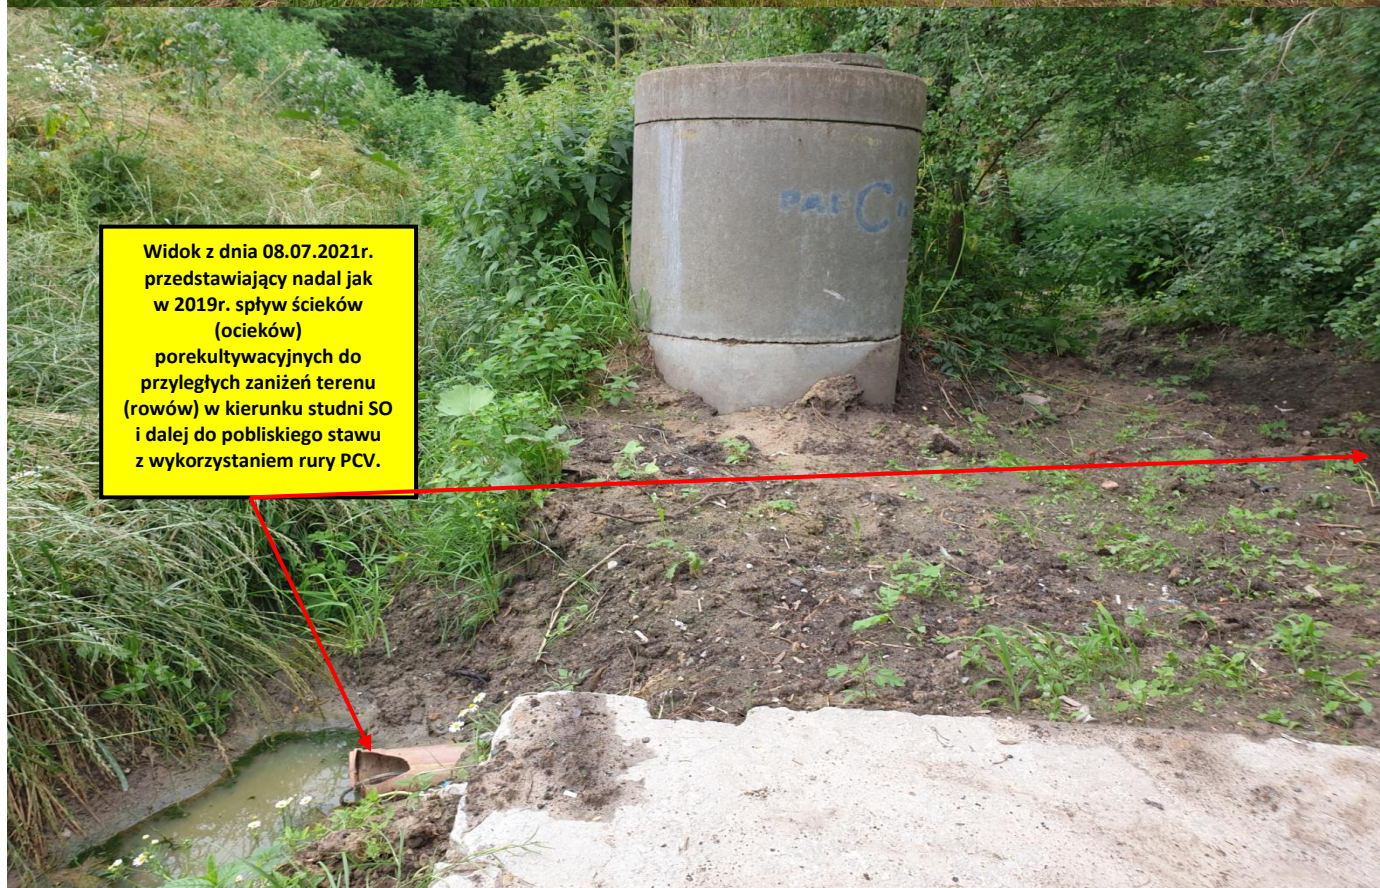
Nadal w sposób „niekontrolowany” z wykorzystaniem świadomie ułożonej rury PCW ca. dn 150 - 200 mm wody ociekowe z zrehabilitowanego obszaru przepływają do pobliskiej niecki wodnej – stawu położonego na przyległej działce do w/w składowiska, z której nadwyżki wody – ścieków możliwe, że dalej przedostają się do istniejącej w pobliżu kanalizacji deszczowej zgodnie z załączonym rysunkiem do opracowanej dokumentacji.

Widok z dnia 08.07.2021r.
przedstawiający nadal jak
w 2019r. spływ ścieków
(ocieków)
porekultywacyjnych do
przyległych zaniżeń terenu
(rowów) w kierunku studni SO
i dalej do pobliskiego stawu
z wykorzystaniem rury PCV.

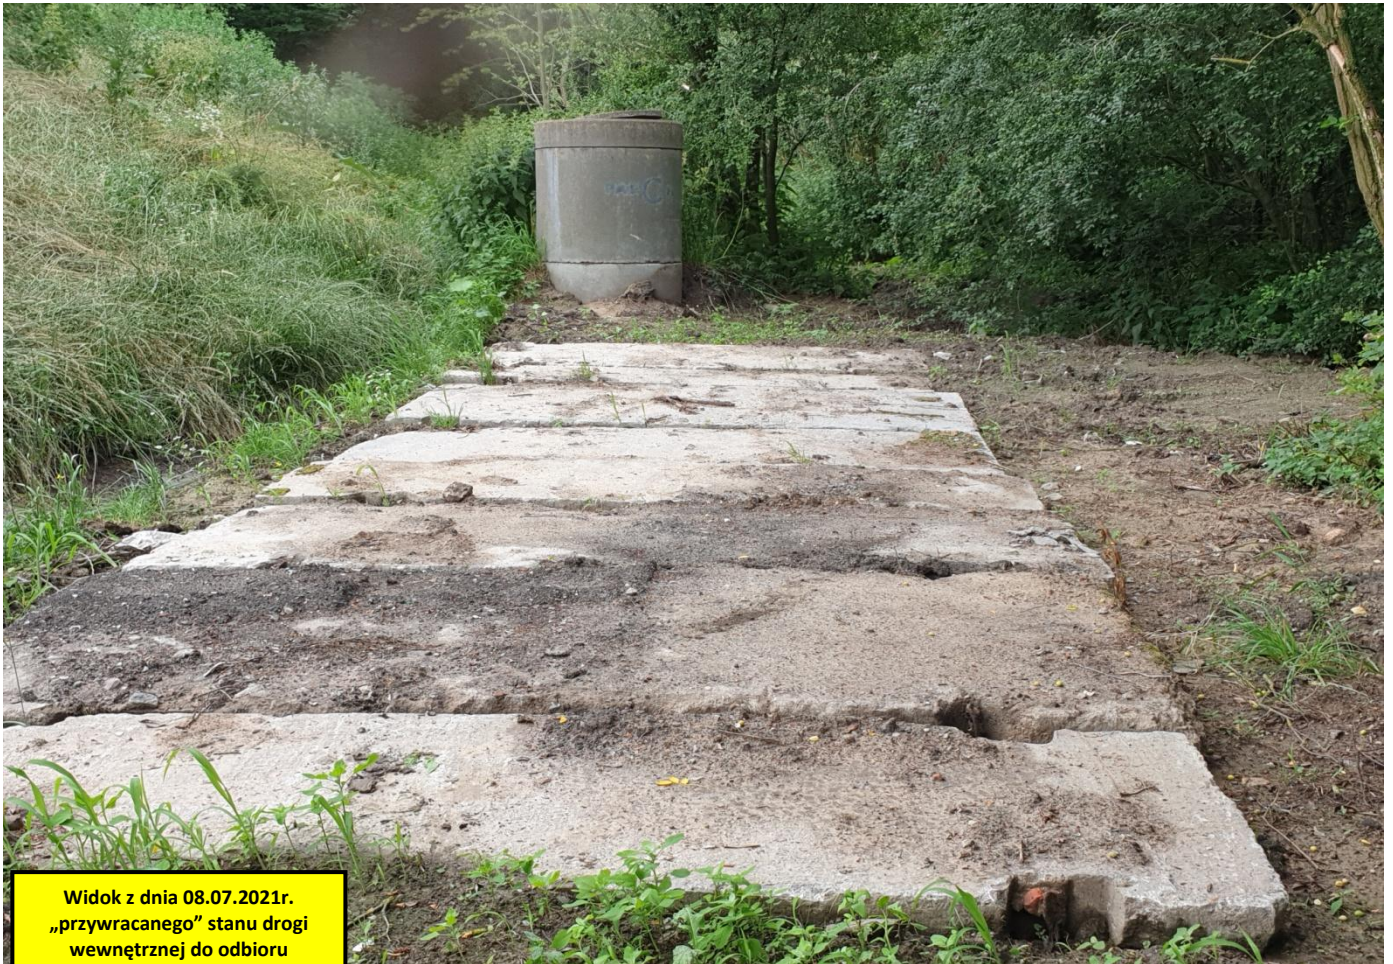
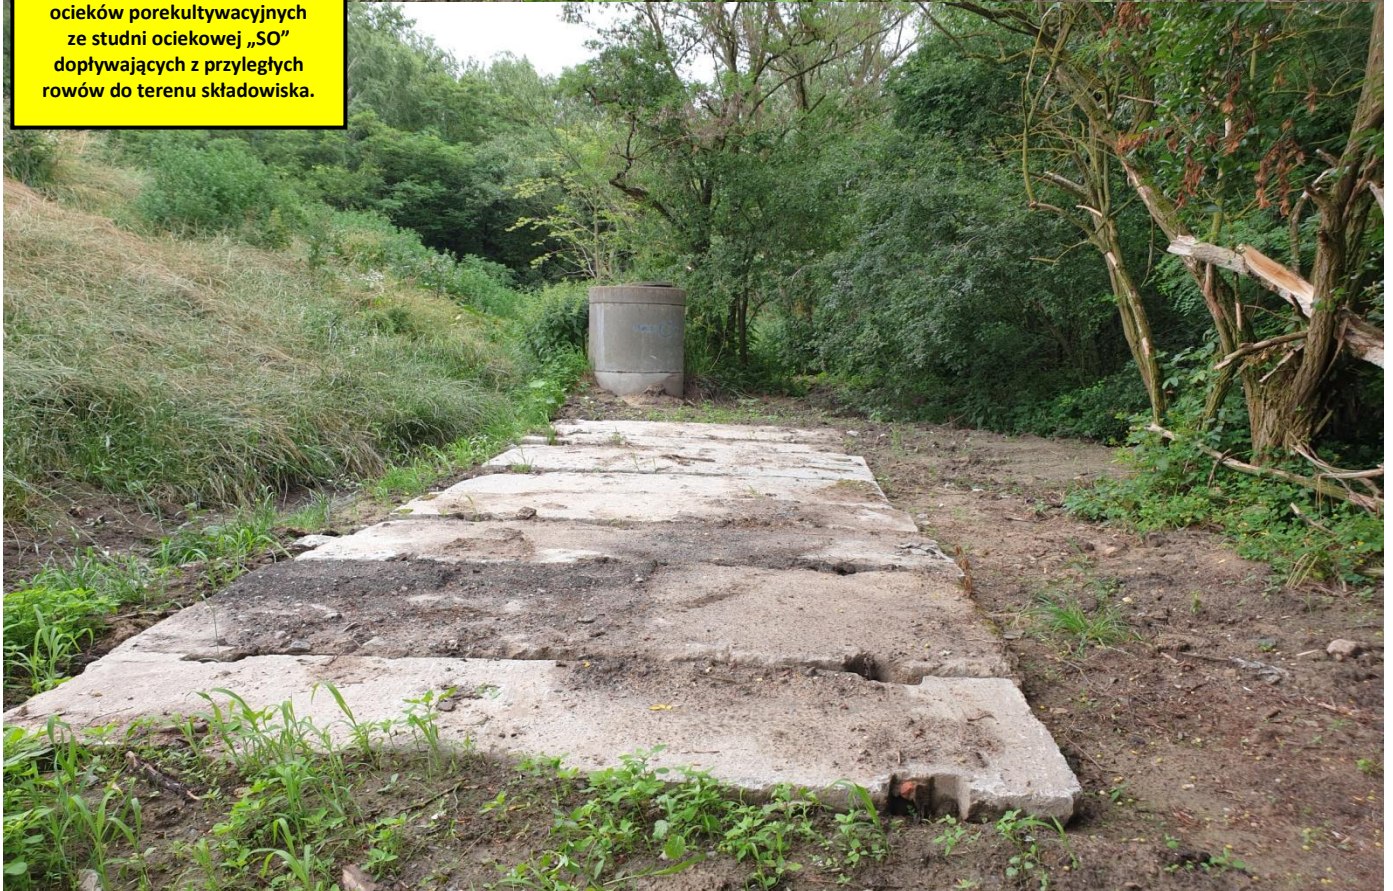
Dodatkowo w tym miejscu nadmieniam, iż kompletnie niezrozumiałym jest dla mnie fakt likwidacji (rozbiórki z płyt betonowych) drogi wewnętrznej, która była zlokalizowana od strony południowo – zachodniej, tj. poza zakresem obszaru rekultywacji i mogła być wykorzystana zarówno w czasie prowadzonych prac i obecnie służąc jako dojazd do studni SO, chociażby z faktu potrzeby wypompowywania zbierających się (po prawidłowym włączeniu z przyległych do składowiska rowów ociekowych) ścieków porekultywacyjnych oraz poboru ich prób.

Tym bardziej jest to niezrozumiała sytuacja, gdyż „Opracowujący” ww. instrukcję i aktualizację dokumentacji – projektu był ten sam podmiot stąd mam wątpliwości, co do zasadności (gdyż nie znam powodów) zmiany zakresu prac. Ww. zmiana spowoduje / ła nieuzasadnione wydatkowanie środków finansowych (brak informacji formalno prawnej na chwilę obecną) na wybudowanie / przywrócenie ustabilizowanej drogi o niezbędnych parametrach umożliwiające normalny dojazd do ww. studni ociekowej „SO”, co przedstawiają „ostatnie” **zdjęcia, tj. nr 11 i nr 12 z dnia 08 lipca 2021 roku.**

Widok z dnia 08.07.2021r.
„przywrócanego” stanu drogi
wewnętrznej do odbioru
ocieków porekultywacyjnych
ze studni ociekowej „SO”
dopływających z przyległych
rowów do terenu składowiska.
